災害名：宝永地震（M8.6）の概要

大分県佐伯市米水津 浦代浦地区、間越地区位置図

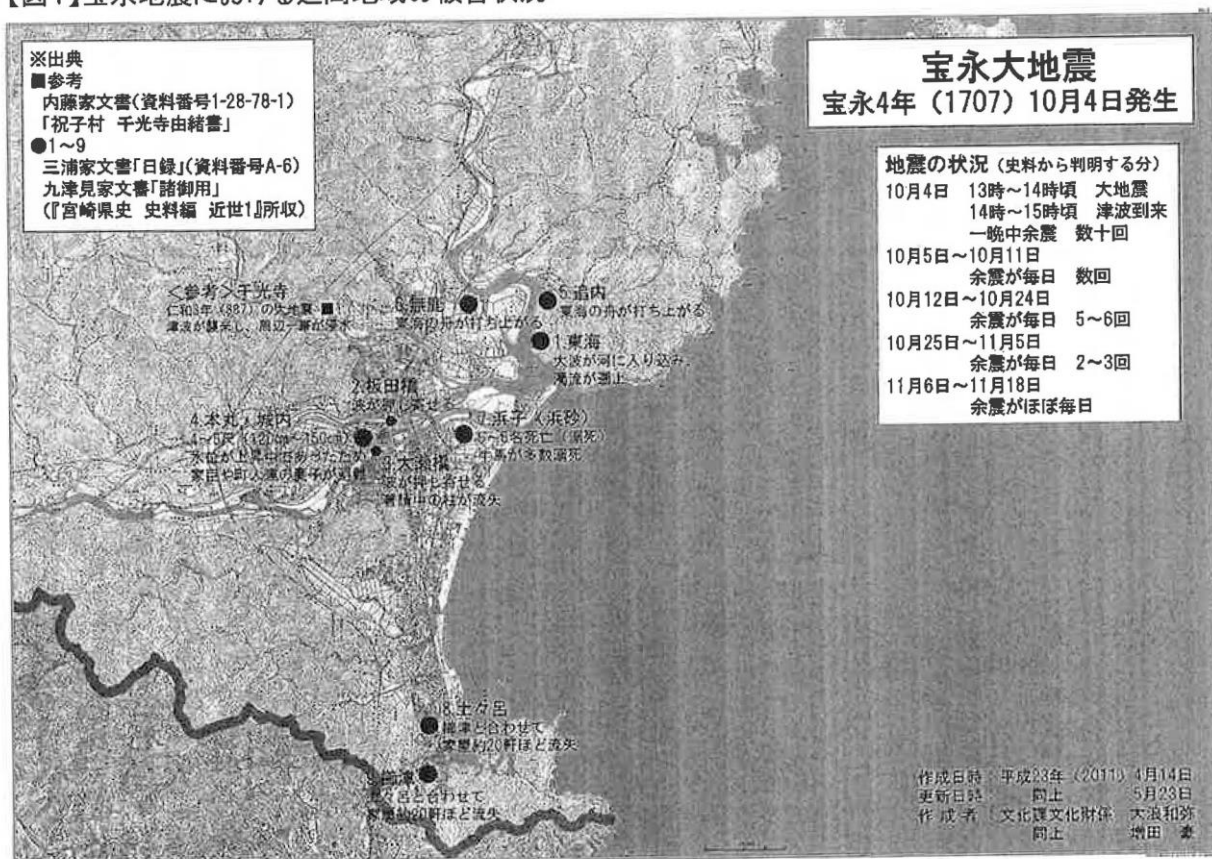
【図1】宝永地震における延岡地域の被害状況

- ・宝永地震（宝永4年・1707年）が発生した当時の藩主・三浦明敬が残した三浦家文書「日録」によれば、「未時後、東海大波入、河川濁逆流」と、地震発生から1時間経つかどうかのタイミングで東海へと津波が押し寄せ、その津波が河川を逆流したことが確認できる。
- ・この時の津波の高さは、水かさの多い大潮の際と比べても「四五尺水高」として、120～150cm程度の上昇があったことを示している。

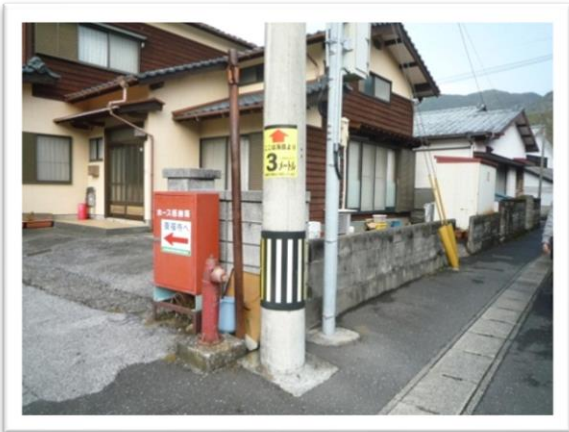
▲津波高さの標識整備状況①

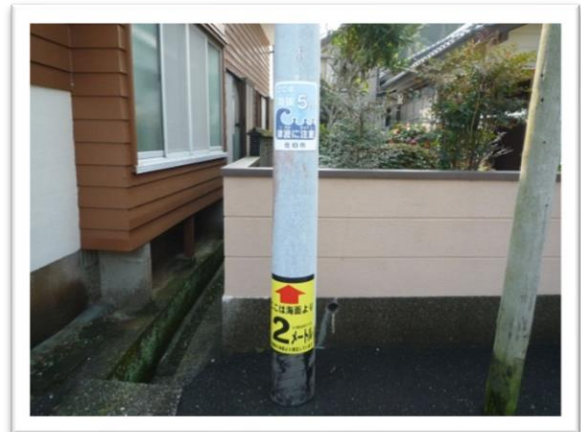
▲津波高さの標識整備状況②

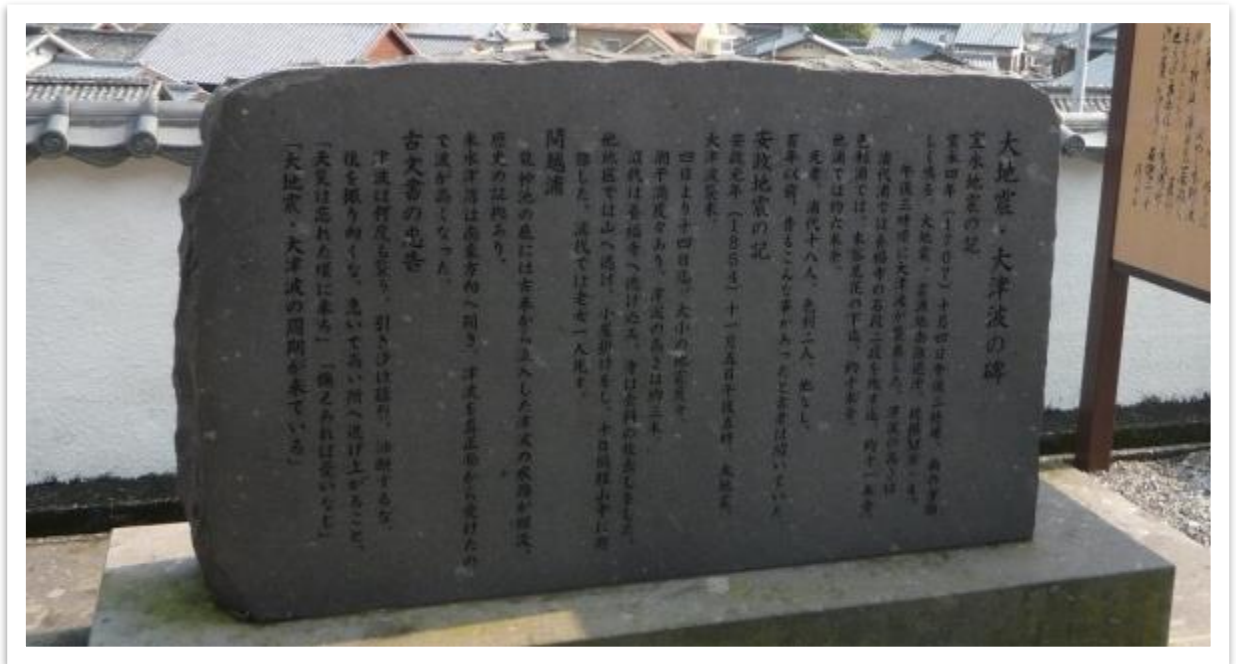
▲境内に整備された石碑

- ・大分県豊後水道沿岸地域は太平洋に面するリアス式海岸であるため、古くから津波の被害を受けてきた。その中でも宝永4年（1707年）10月28日の宝永地震、安政元年（1854年）12月24日の安政南海地震については津波に襲われたことが古文書に詳しく記されている。
- ・宝永地震は国内最大級の地震のひとつであり、東海地震と南海地震が同時に発生した。震源は紀伊半島沖の北緯33.2度、東経135.9度、マグニチュードは8.6と推定される。中部、近畿、中国、四国、九州で家屋が倒壊。津波は伊豆半島から九州まで及び、2万戸が流失、潰家6万戸、4,900～2万人が死亡したとされる。
- ・米水津湾に面した浦代浦地区には海岸から200メートルほど奥まった山腹に養福寺という古刹がある。地区に伝わる古文書「成松庄屋文書」によれば、宝永地震で「養福寺の石段を二つばかり残す」ところ（海拔高度11.5メートル）まで津波が押し寄せたと記録されている。
- ・宝永地震は午後2時頃発生し、津波は約1時間後に来襲、浦代浦地区だけで18人、隣の色利浦地区で2人が死亡した。
- ・宝永地震の150年後、安政元年（1854年）には安政南海地震（推定マグニチュード8.4）が発生し、再度津波が押し寄せた。しかし、「地震あれば、必ず津波あるゆえ、気をつけよ」という古老の話を聞いていたため、村人は高台へ避難し死者は老婦1名のみであった。
- ・養福寺には、平成23年3月の東日本大震災後、津波を風化させまいと「大地震・大津波の碑」が建てられている。石碑には成松庄屋文書の文面と共に「津波は何度も襲う、引き汐は猛烈、油断するな」と古文書の忠告が刻まれている。

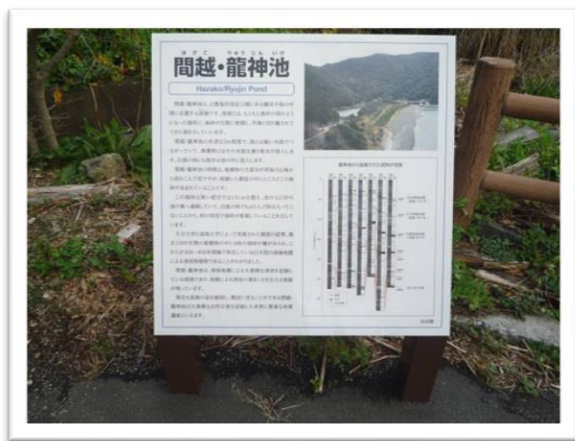
▲池の案内板①

- ・海沿いの間越地区龍神池の堆積物調査では、過去 3, 300 年間の堆積物の中に 8 枚の海砂の層が見られることから、これらが 300~400 年間隔で発生している 10 メートル超の大規模な津波による堆積物であることが分かった。
- ・龍神池の案内板には、有史以来発生した 3 度の津波（684 年白鳳南海地震、1361 年正平南海地震、1707 年宝永南海地震）を記録した地質試料の写真が掲載されている。

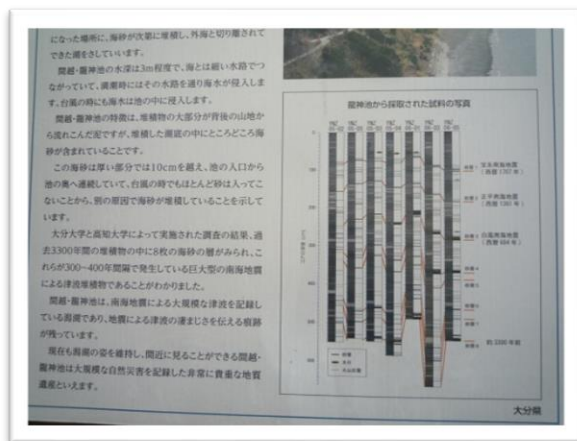
▲池の案内板②

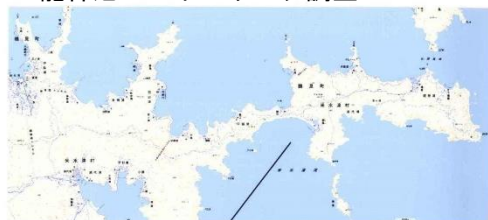
▼龍神池でのボーリング調査

コア試料採取地点

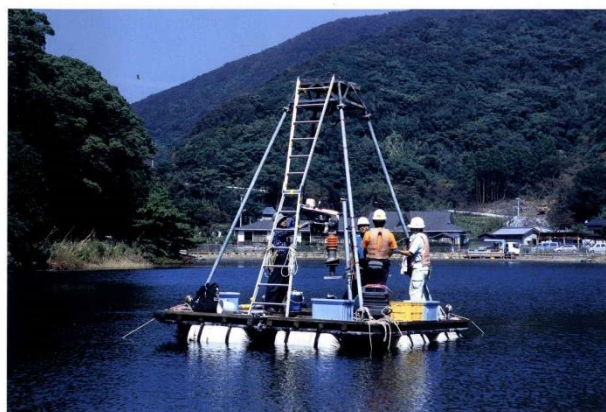
コア試料採取風景

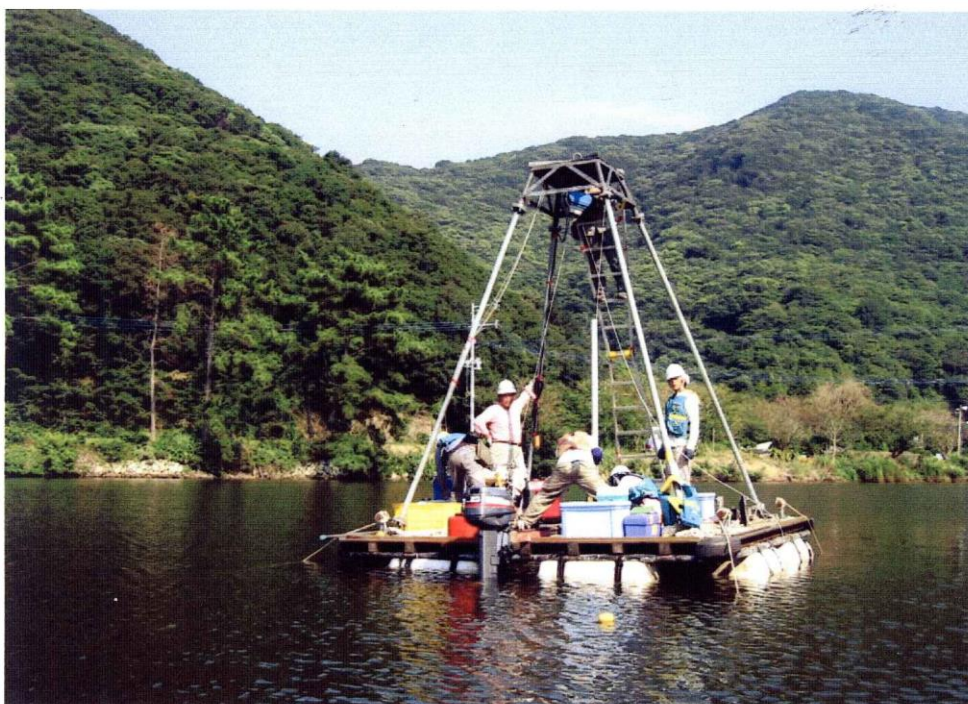
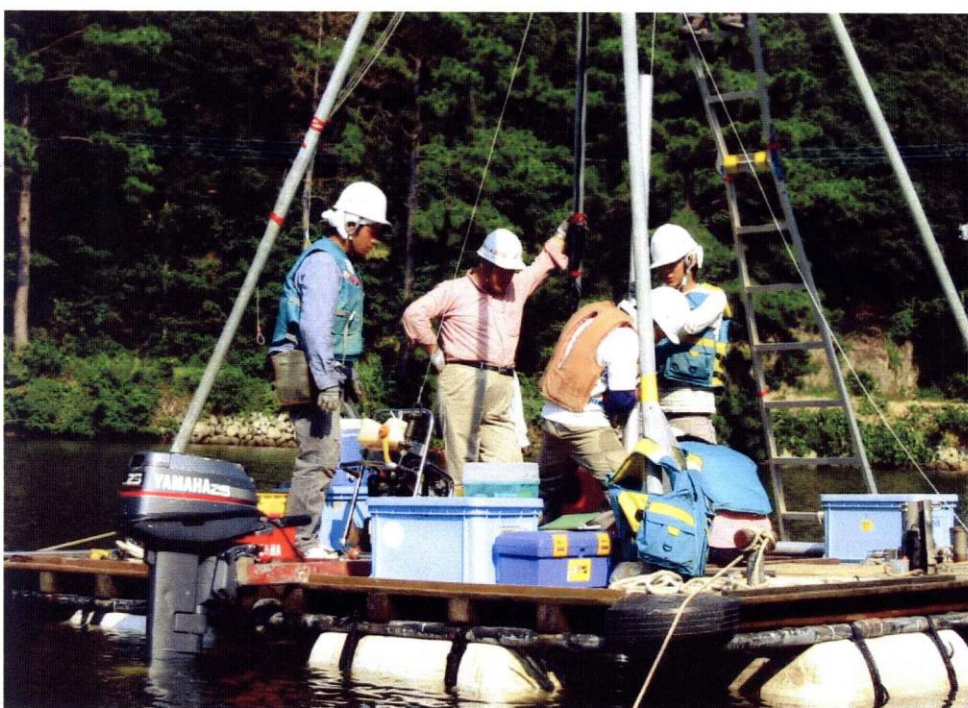
▼龍神池でのボーリング調査

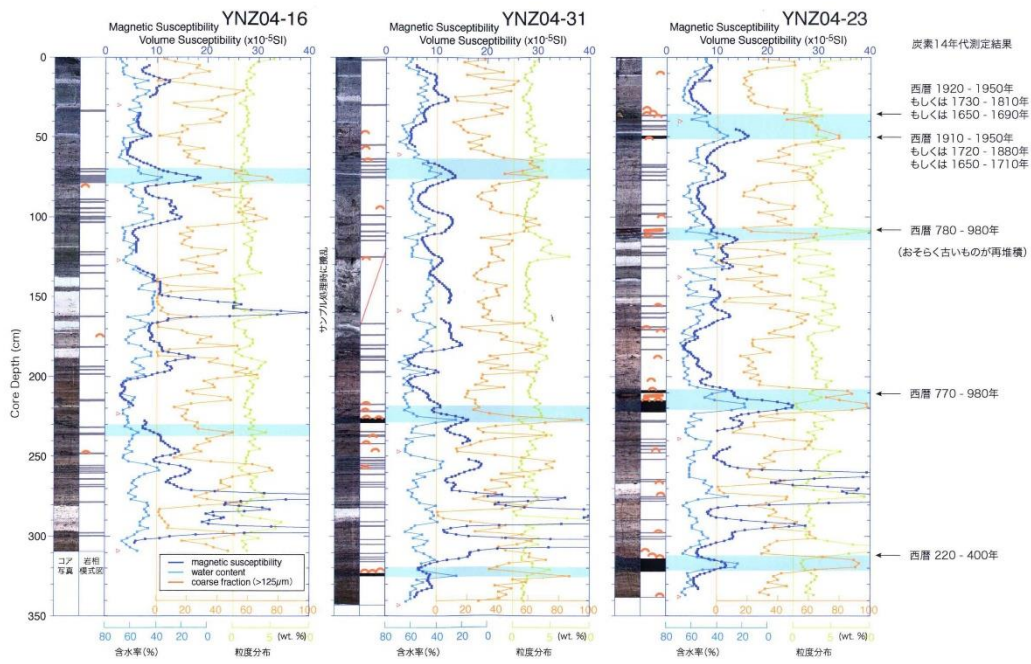
▼龍神池のボーリング調査結果
