災害名：諫早豪雨（諫早大水害）の概要

【諫早豪雨（諫早大水害）の概要】

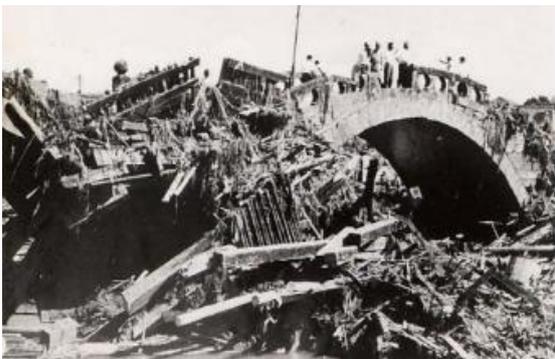
▲流木が堆積した眼鏡橋

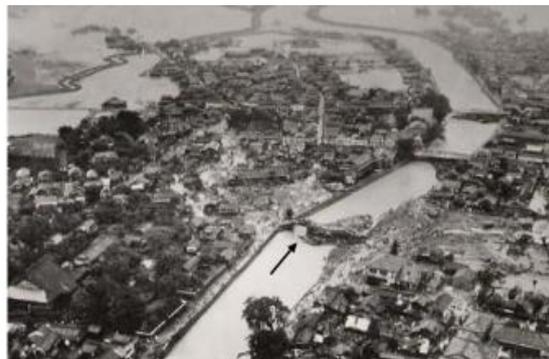
▲被災した諫早市街地

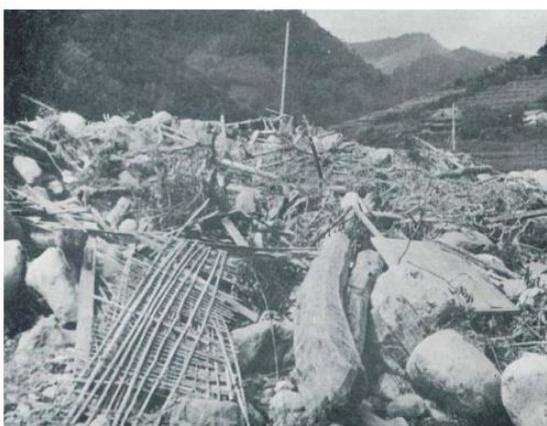
▲本明川上流沿川（湯野尾町）の流失した家屋

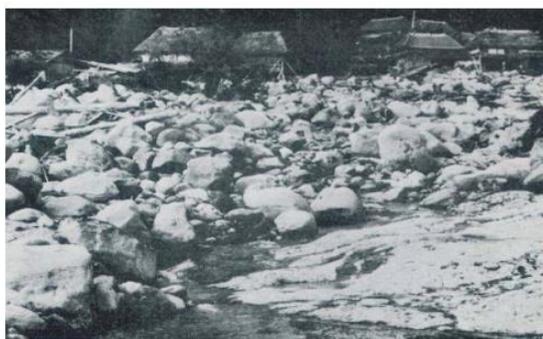
▲湯野尾町中島付近の流失した水田

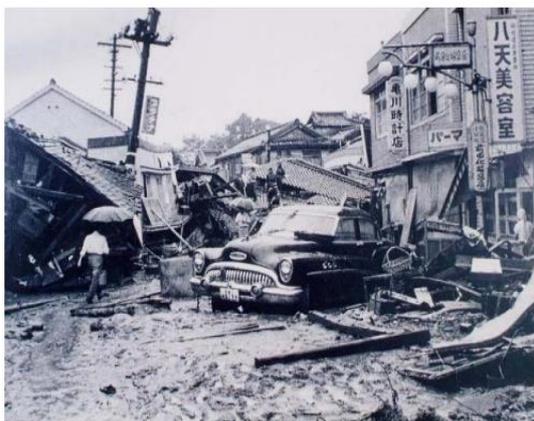
▲八天町の倒壊した家屋群

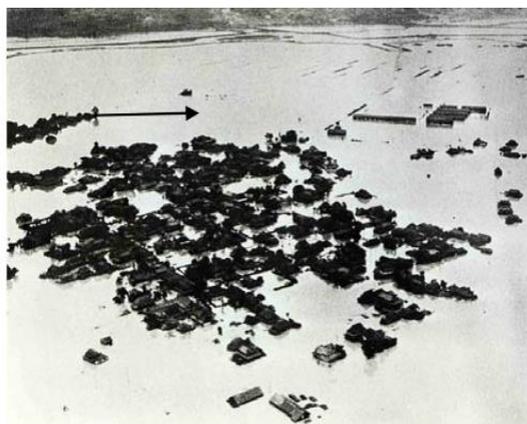
▲浸水した小野島地区

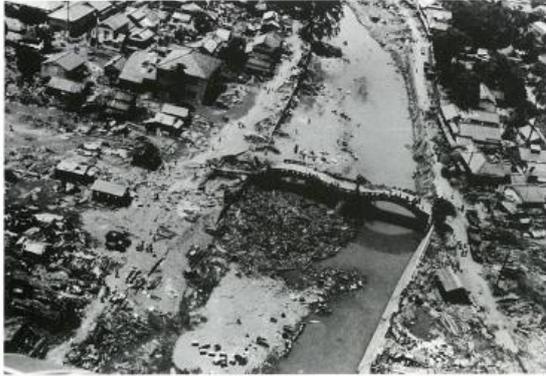
▲眼鏡橋両岸の流失状況

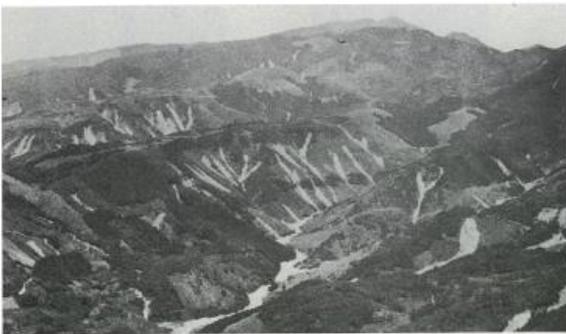
▲空から見た多良岳の山崩れあと

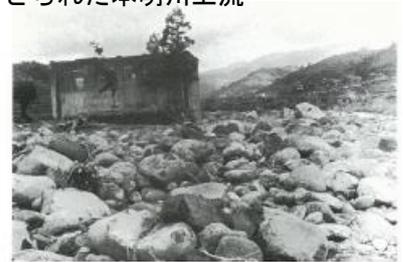
▲流失した本野小学校あと

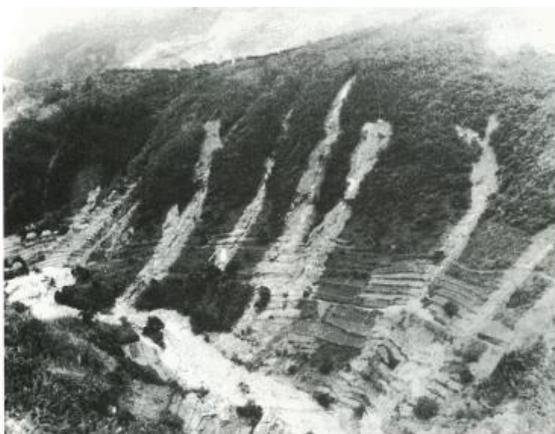
▲本野大林付近の山津波のあと

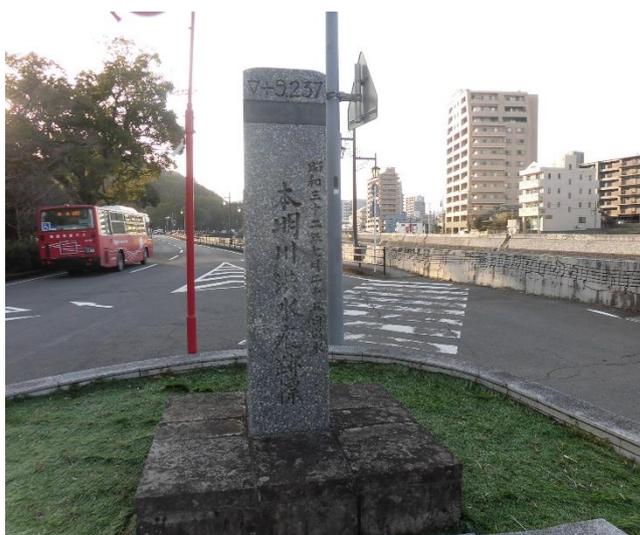
- ・諫早豪雨（諫早大水害）によって諫早市内の「高城公園」沿いに「本明川洪水痕跡標」と「いのりと書かれた乙女像」が建っている。並べて設置されている陶板には、水害被災写真や被災状況に加え、被災者による当時の状況が記録されている。

▲本明川洪水痕跡標（左）と乙女像（右）

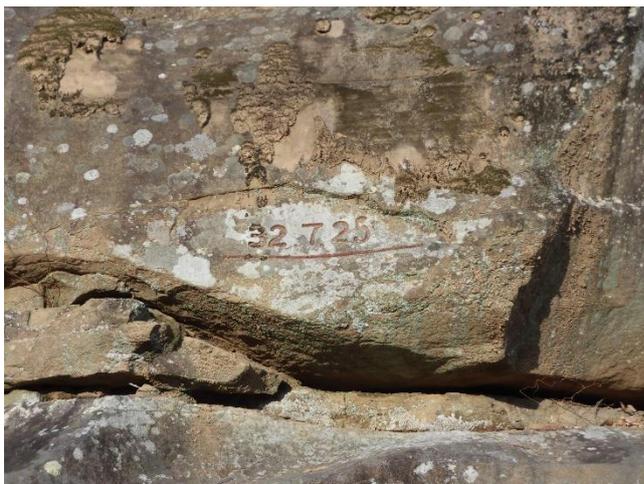
▲慶巖寺水位表

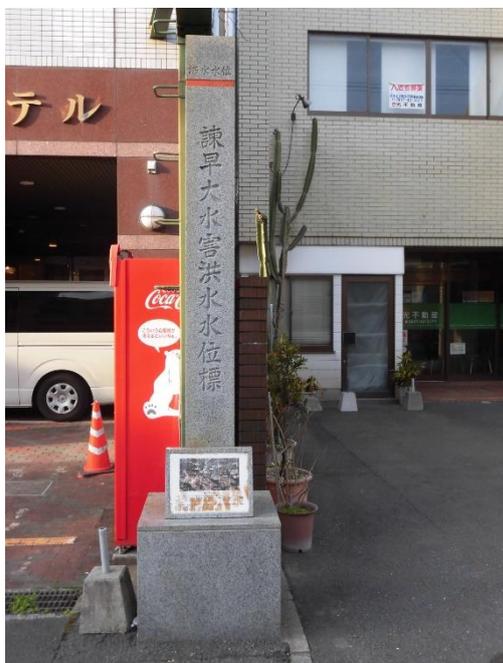
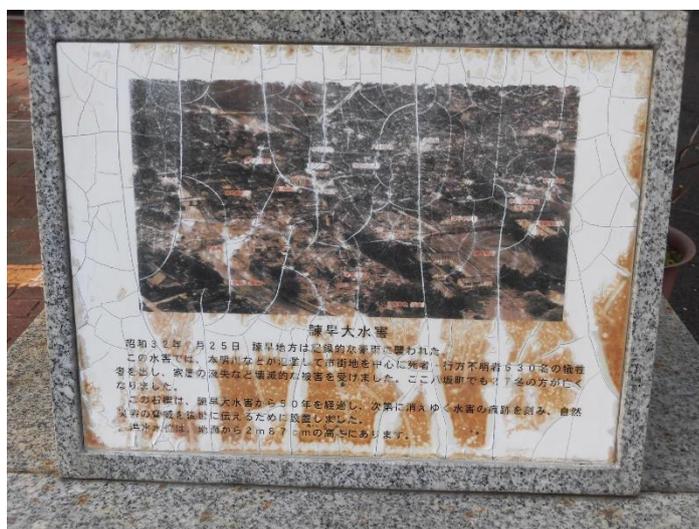
- ・昭和32年7月25日の諫早豪雨（諫早大水害）の洪水痕跡を印すものである。（平成19年7月20日建立）

▲諫早大水害洪水水位標
