年号：1969年

月日：6月26日～7月11日

災害名：梅雨前線〔平松豪雨崩壊〕の概要

【川内川の水害】

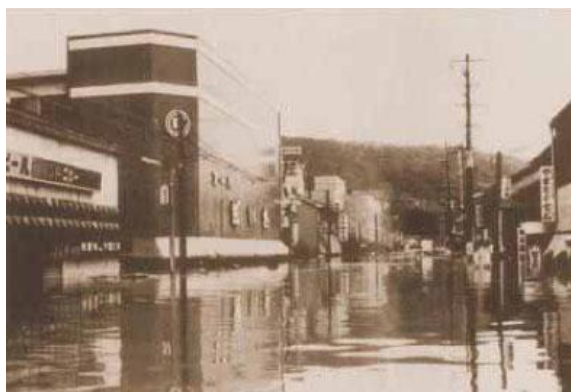
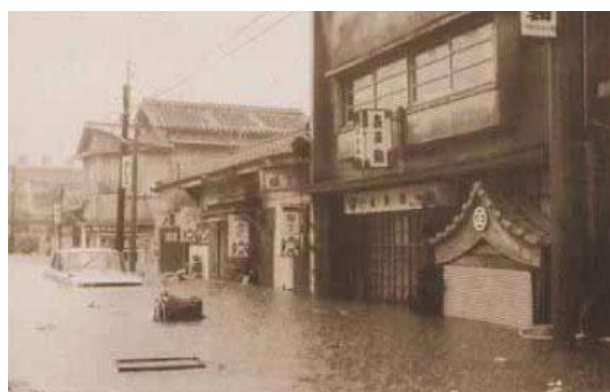
▲市街地浸水状況（薩摩川内市）

- ・昭和44年6月28日の夕方より7月7日にかけて梅雨前線が九州に停滞し、各地に記録的な大雨を降らせた。
- ・川内川流域では、特に下流地区の薩摩川内市で大きな被害を受けた。支川の春田川、平佐川等が氾濫し、薩摩川内市の中心部はほぼ全域にわたって浸水した。
- ・この梅雨前線により、鹿児島県内では死者・行方不明者52名の人的被害を出し、家屋全半壊・流失283戸、床上浸水5,874戸、床下浸水7,448戸に達した。

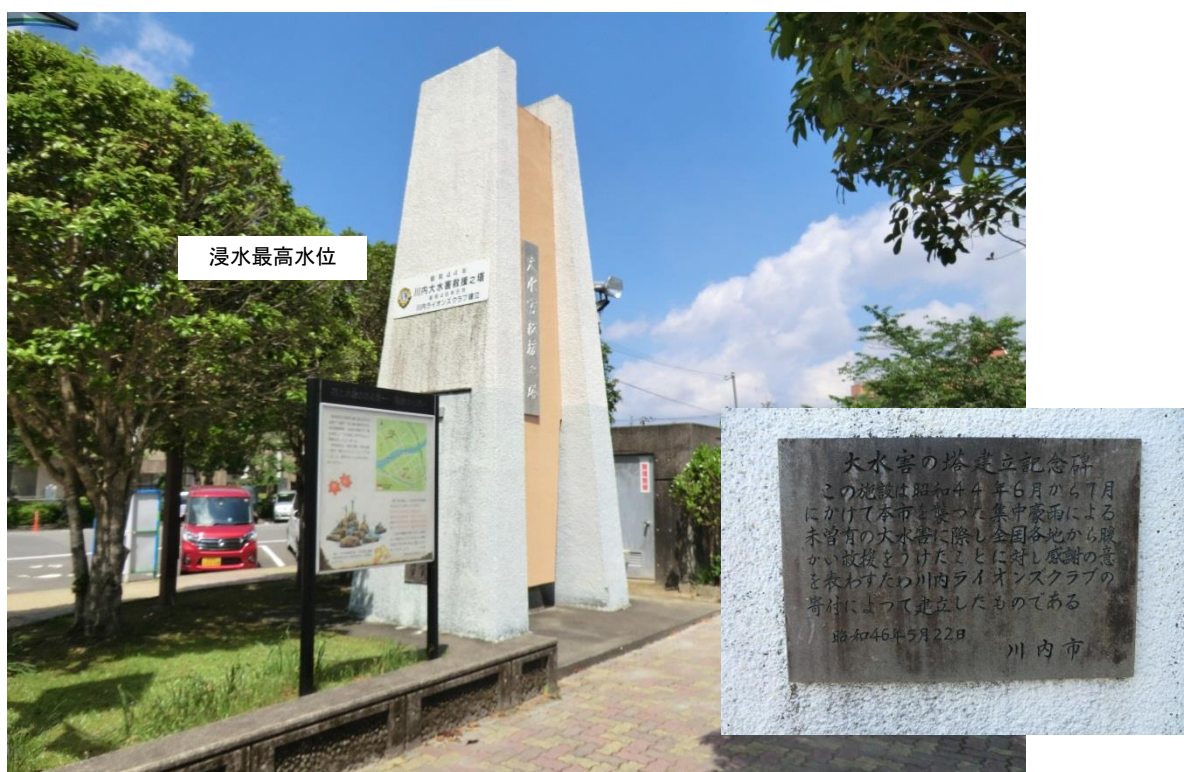
▲薩摩川内市役所前の向田公園内にある「大洪水救援之塔」

- ・昭和 44 年 6 月洪水時に全国から救護を受けたことに対する感謝を記念して建てられた「大洪水救援之塔」が、薩摩川内市役所前の向田公園内にある。
- ・塔には浸水最高水位が約 2 m の高さに記されており、当時の市街地の浸水状況を伺うことができる。
