年号：1990年

月日：6月2日～7月22日

災害名：梅雨前線による大雨〔根子岳崩壊〕の概要

【平成 2 年水害の概要】

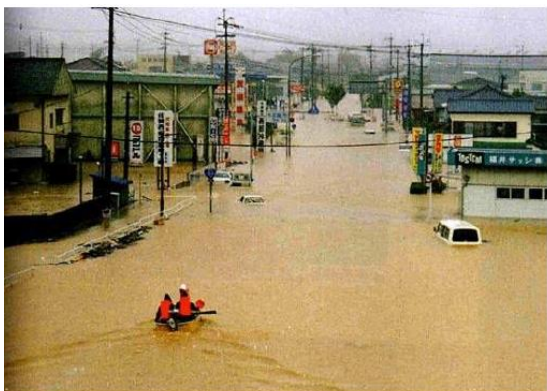
▲武雄市街地

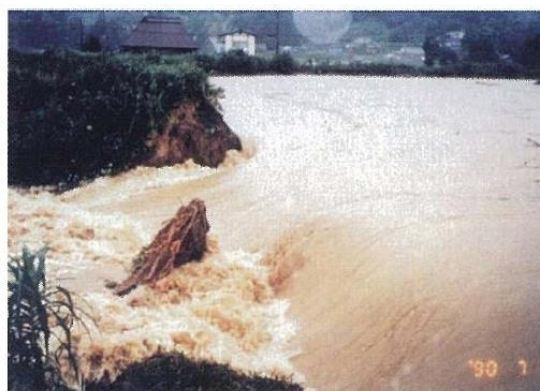
▲武雄市橘町の堤防決壊状況

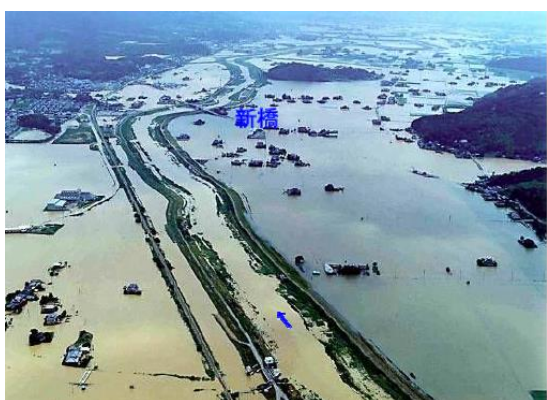
▲武雄市北方町での浸水状況

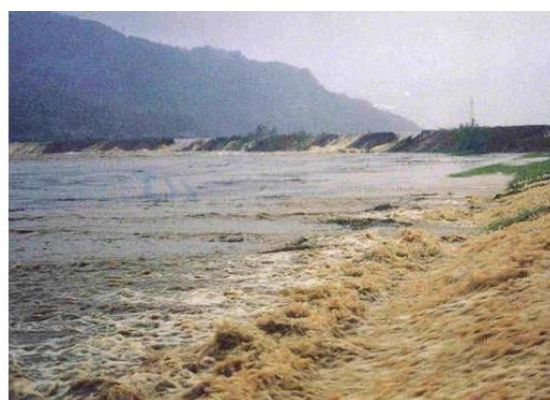
▲東多久町での堤防の越水状況
