災害名：台風第 14 号、前線〔南部九州斜面崩壊〕の概要

【平成 17 年 9 月台風洪水（台風第 14 号）の概要】

【平成 17 年 9 月台風洪水の被災状況】

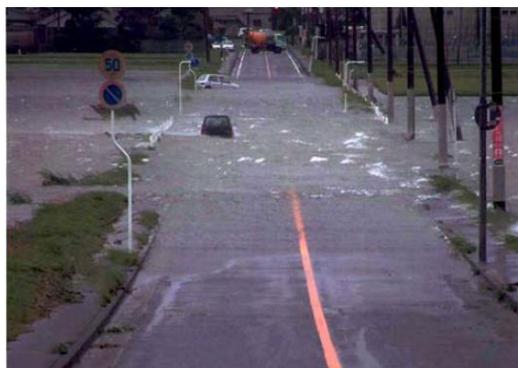
▲都城市金田地区

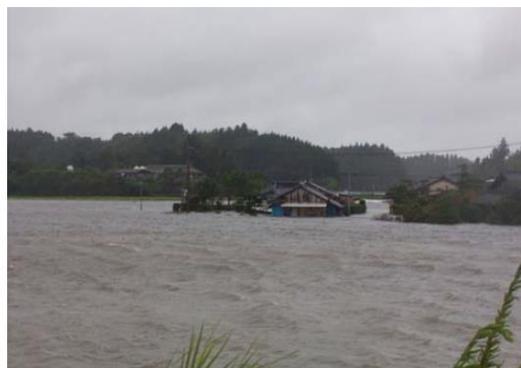
▲都城市金田地区高城町有水地区

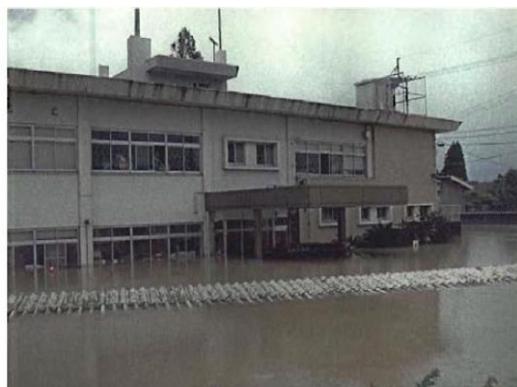
▲宮崎市高岡町内山地区

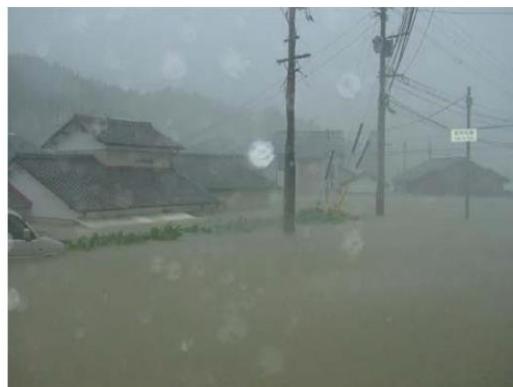
▲宮崎市高岡町麓地区

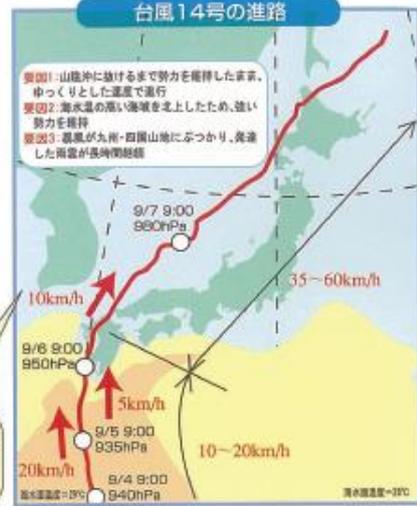
宮崎県では、えびの市、南郷村で総雨量1,300mmを超過。南九州地方の年平均降水量2,491mmの約半分が3~4日間で降った計算になります。

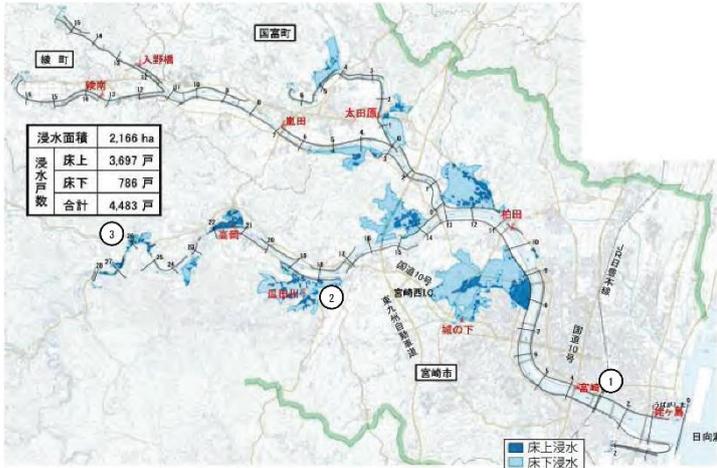
①宮崎市吾妻町
大淀川左岸 2k800

③宮崎市高岡町赤谷
あかたに
国道 10 号
大淀川左岸 26k000

②宮崎市高岡町 麓
ふもと
主要道日南高岡線
大淀川右岸 18k000

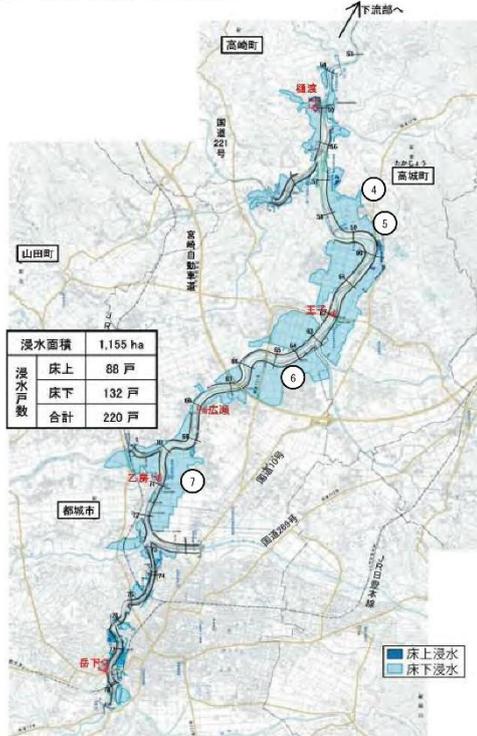
④高城町

⑤高城町石山
国道 10 号
大淀川右岸 59k200

⑥高城町
高木橋付近
大淀川右岸 64k100

⑦都城市
高木原揚水機場
大淀川右岸 70k900

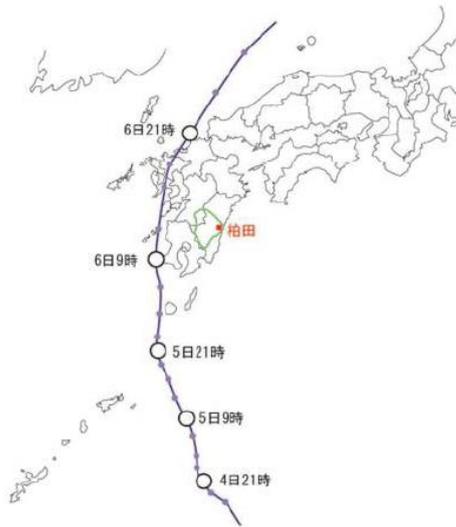
台風経路図

▼平成 17 年 9 月台風洪水時の台風経路図及び等雨量線図（9 月 5～6 日）

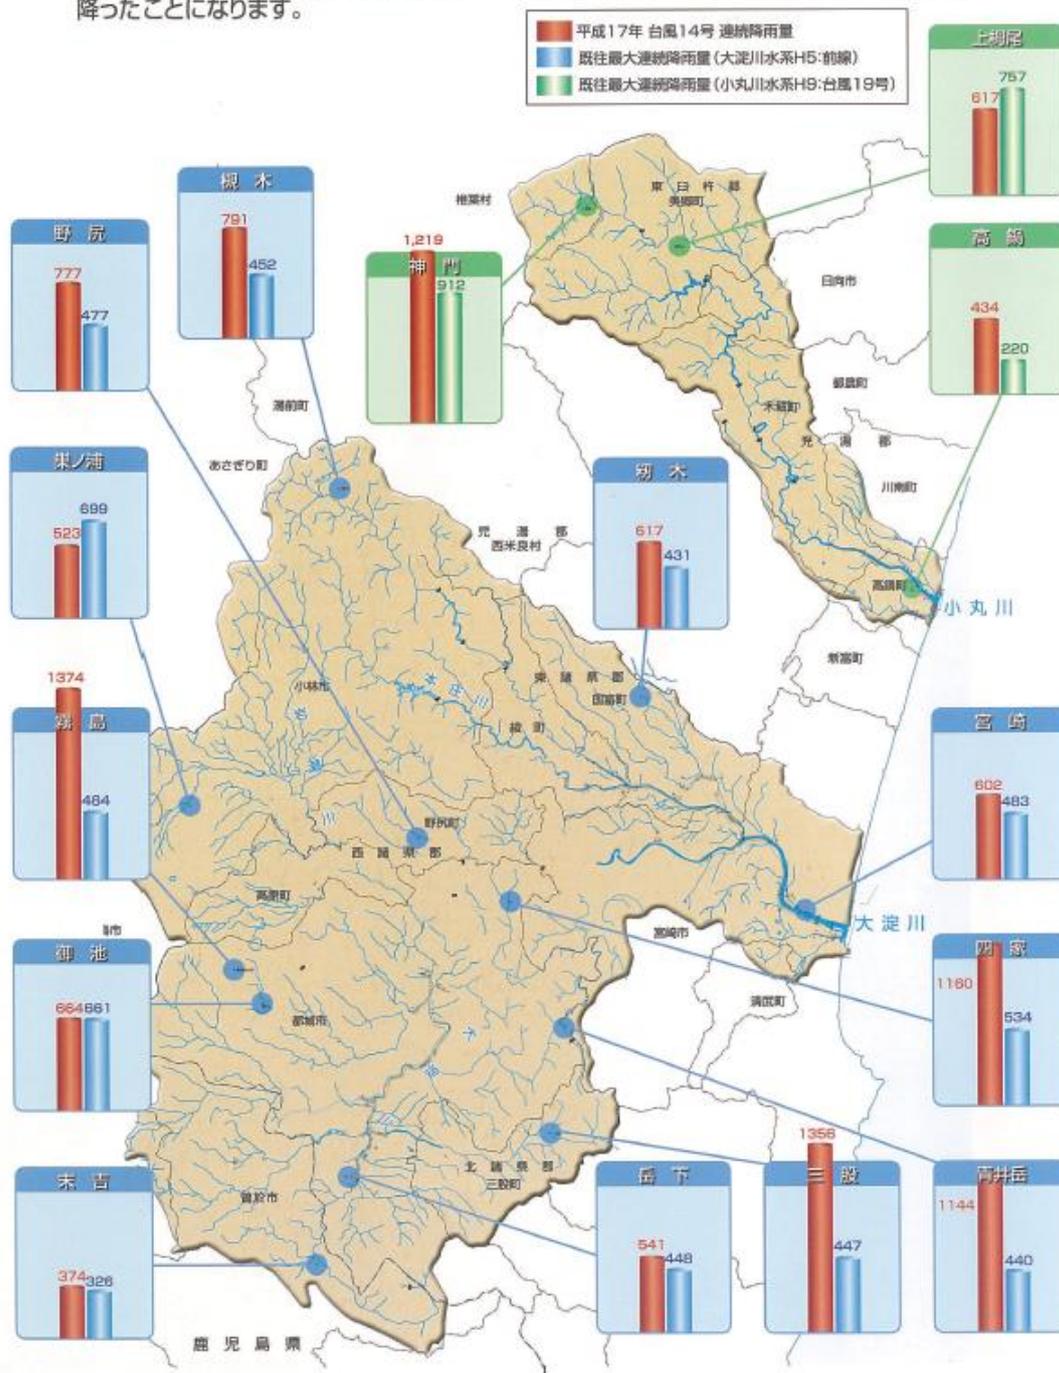
大淀川・小丸川流域降雨状況

台風14号は、大淀川・小丸川流域に記録的な大雨をもたらしました。

台風14号とこれまでの最大雨量を比較すると、大淀川は約1.5倍、小丸川は約1.4倍の雨が降ったことになります。

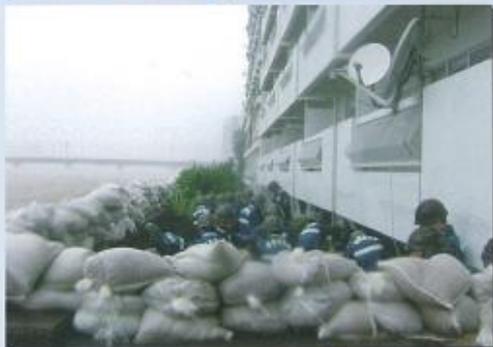
宮崎市吾妻町 大淀川左岸 (2k800)

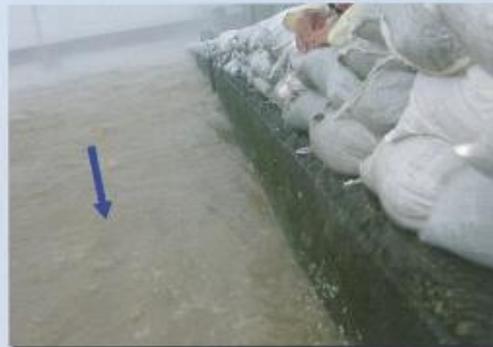
宮崎市吾妻町 大淀川左岸 (2k900)

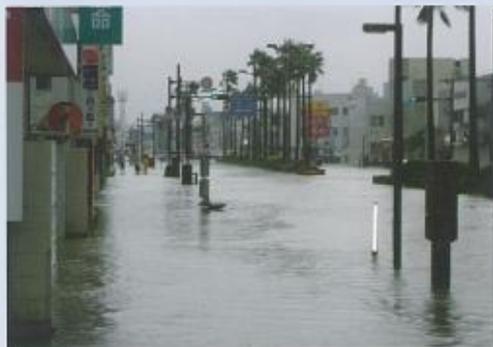
宮崎市中村町 国道220号 大淀川右岸 (3k900)

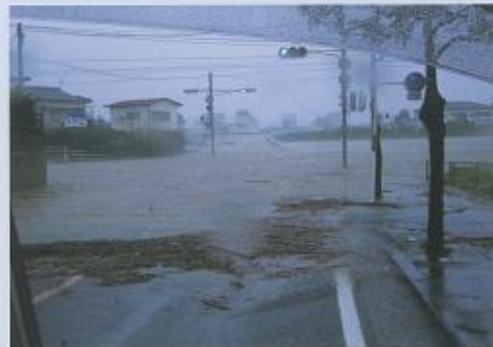
宮崎市下小松 支川大谷川右岸 若宮橋付近

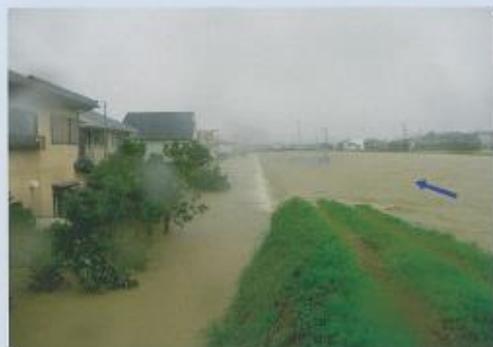
宮崎市下小松 支川大谷川 油出橋下流

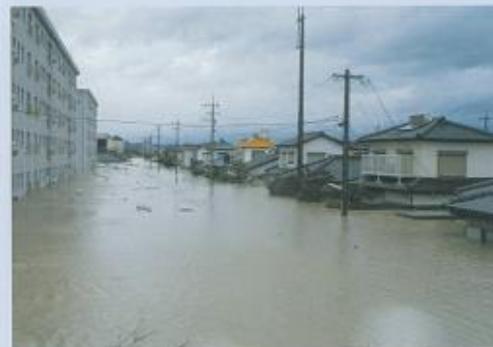
宮崎市下小松 大淀川右岸 (7k800)

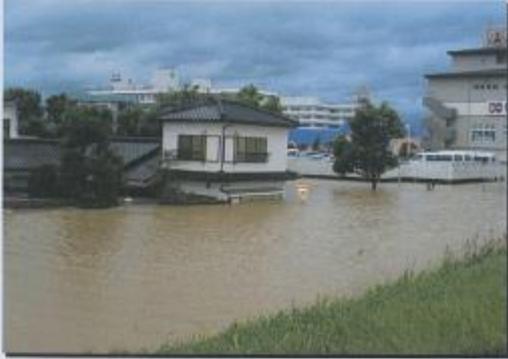
宮崎市下小松 大淀川右岸(7k900)

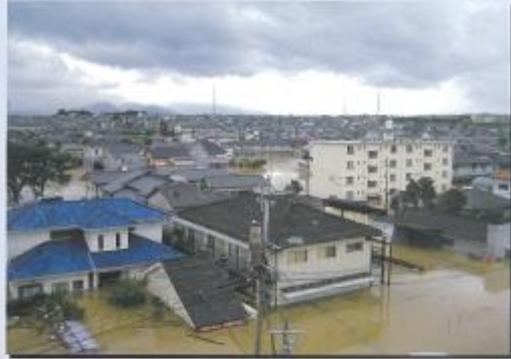
宮崎市小松 大淀川右岸(8k000)

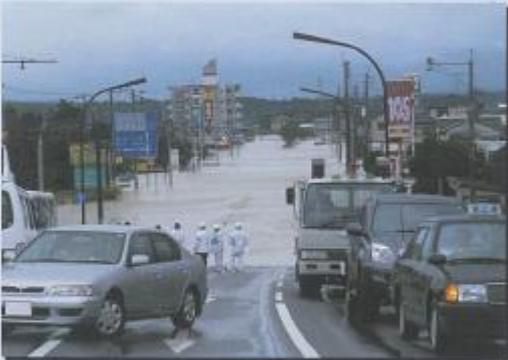
宮崎市下小松 県道17号をのぞむ
大淀川右岸(8k700)

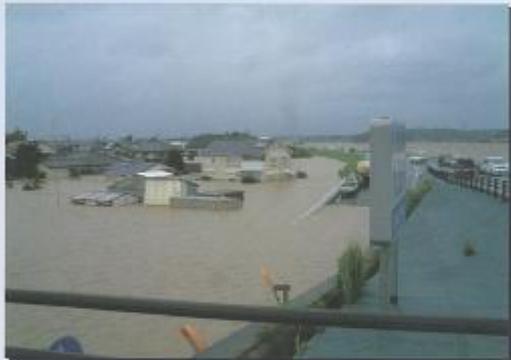
宮崎市下小松 平和台大橋上流 大淀川右岸(8k700)

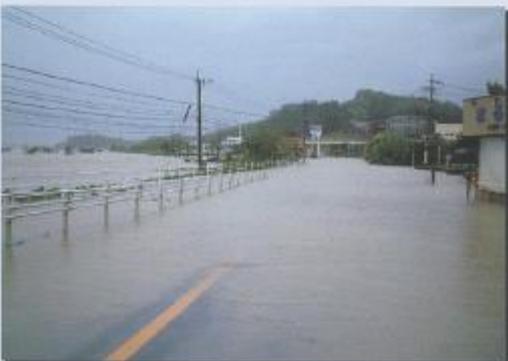
宮崎市上北方 県道26号 大淀川左岸(9k800)

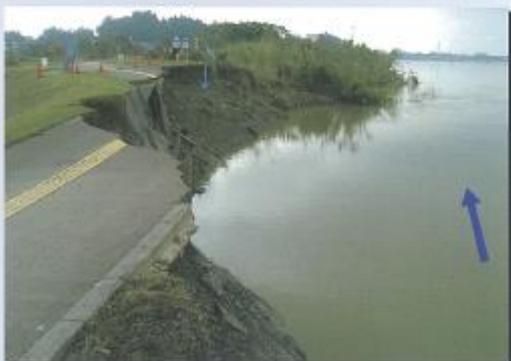
宮崎市上北方 水辺の楽校 大淀川左岸(10k000)
