災害名：平成29年7月九州北部豪雨の概要

平成29年7月九州北部豪雨災害の概要

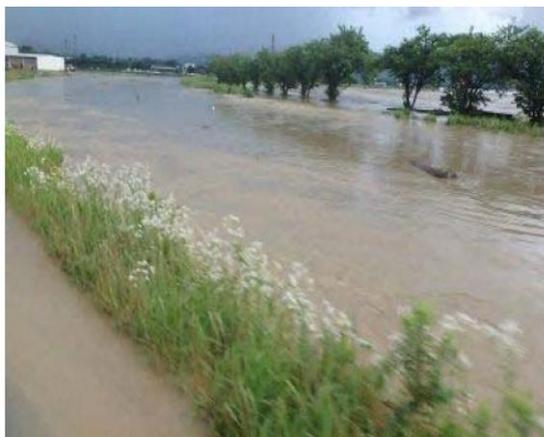
▲桂川浸水状況

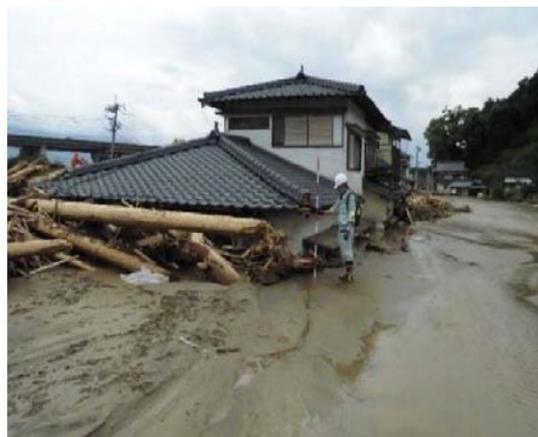
▲北川被災状況

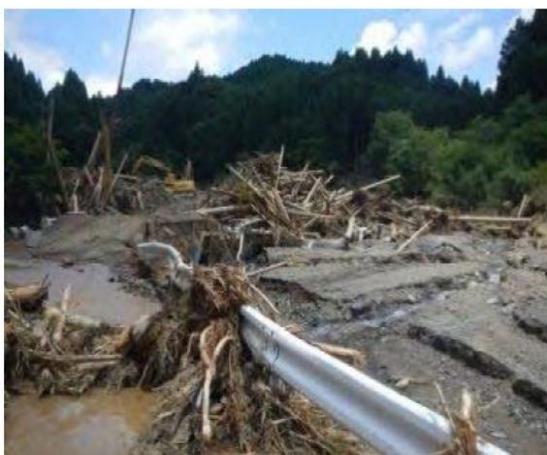
▲赤谷川被災状況

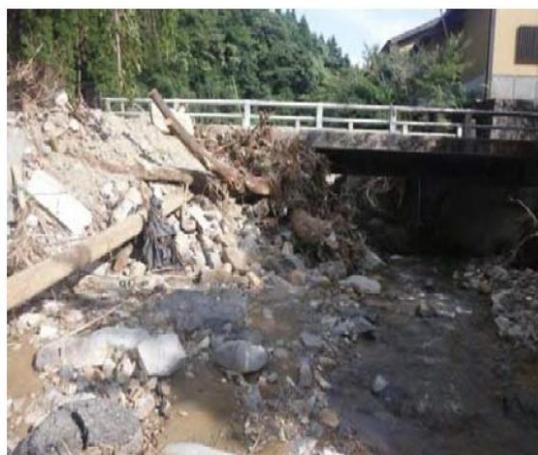
▲大肥川被災状況

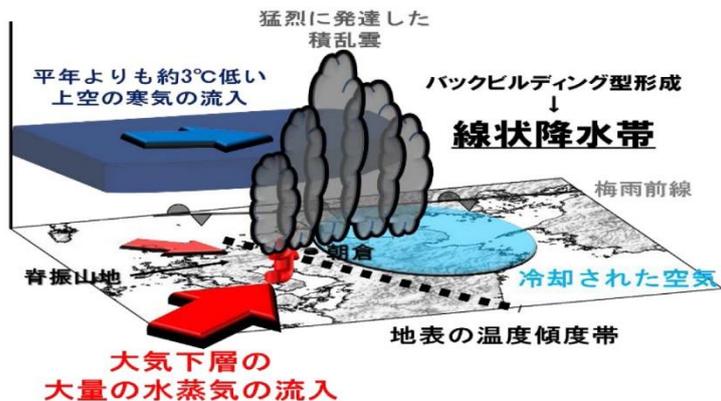
- ・対馬海峡付近に停滞した梅雨前線に向かって、暖かく非常に湿った空気が流れ込んだ影響等により、積乱雲が発達した「線状降水帯」が形成・維持され、同じ場所に猛烈な雨を継続して降らせたことから、記録的な大雨となった。

▲今回の大雨の発生要因の概念図

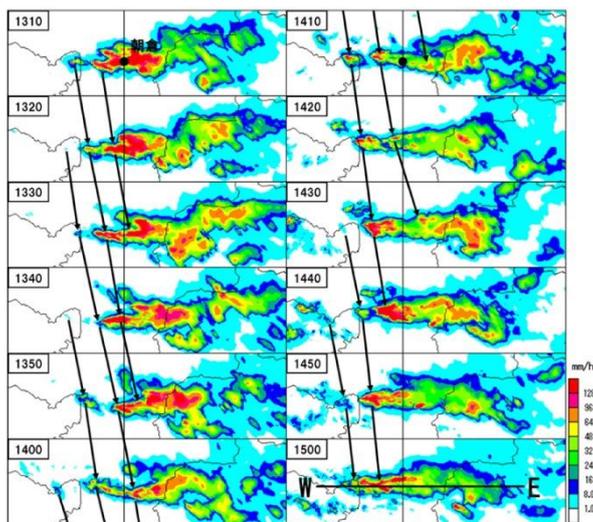
- ・福岡県朝倉市・大分県日田市付近に大雨をもたらした「線状降水帯」は、脊振山地東側で積乱雲が繰り返し発生し、猛烈に発達しながら東へ移動することで形成・維持された。線状降水帯のこのような形成過程を「バックビルディング型形成」と呼ぶ。

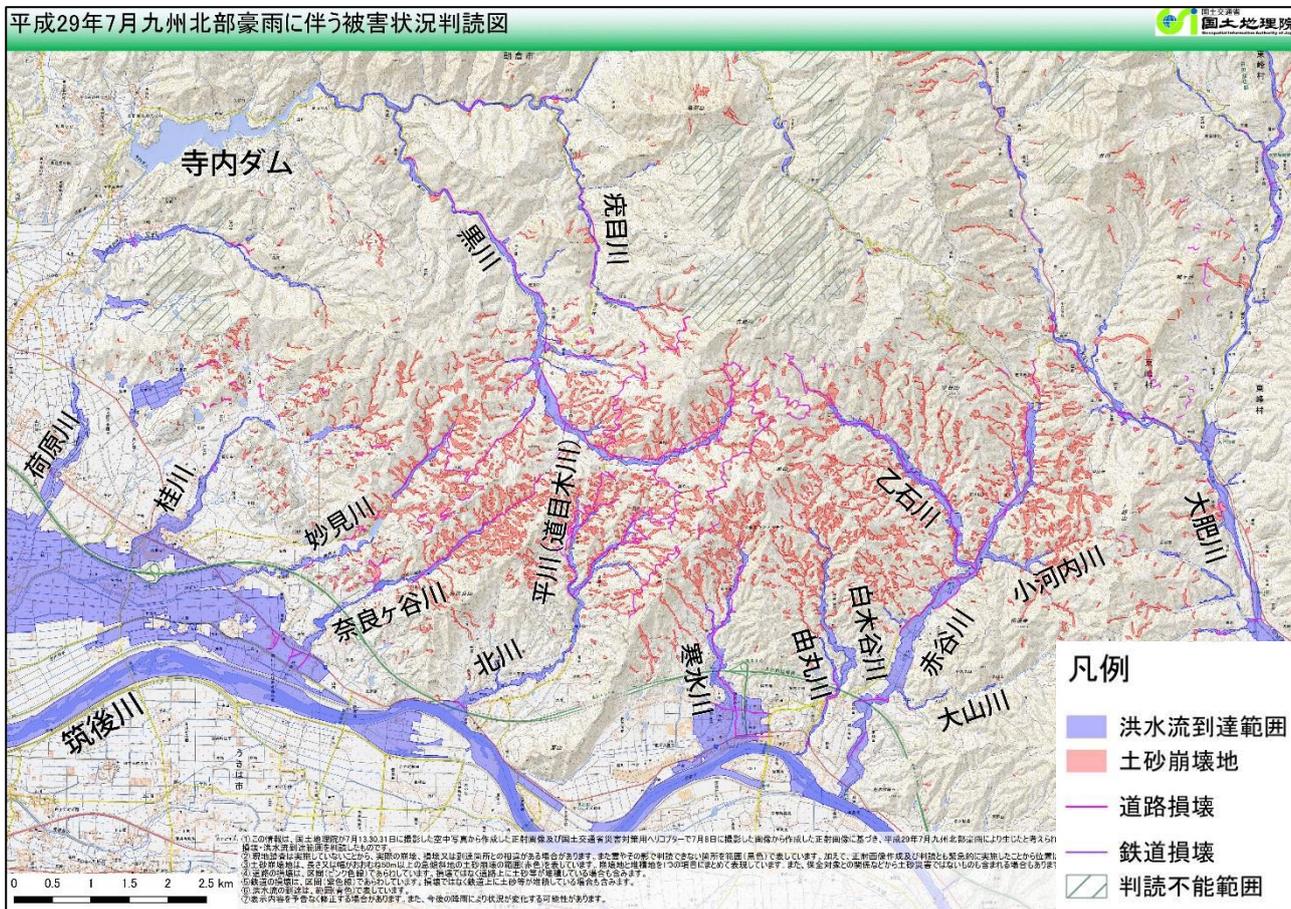
- ・土砂災害等の分布状況を下図に示す。
- ・平成29年7月九州北部豪雨災害では、山腹崩壊が多数発生したことが、特徴である。
- ・局地的な大雨と山腹崩壊により、大量の土砂と流木が下流に流され、家屋や橋等が損壊した。

▲土砂災害等の分布状況図

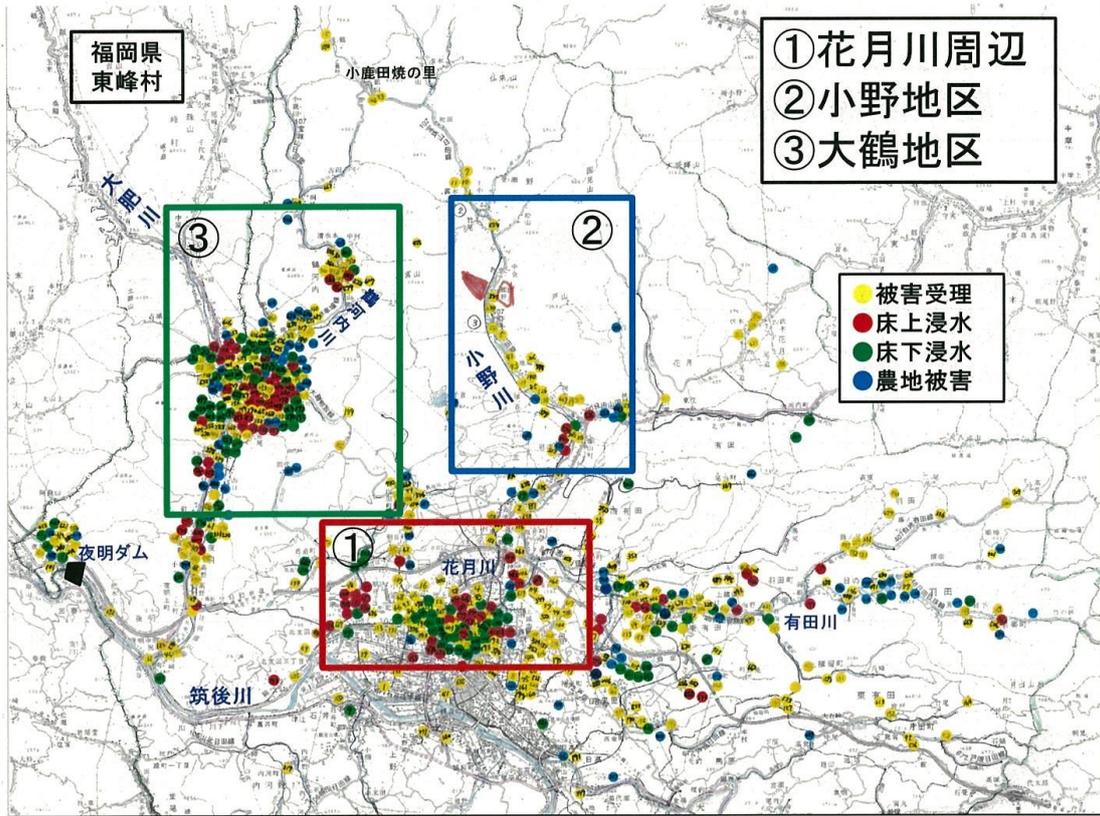
① 花月川 浸水エリア

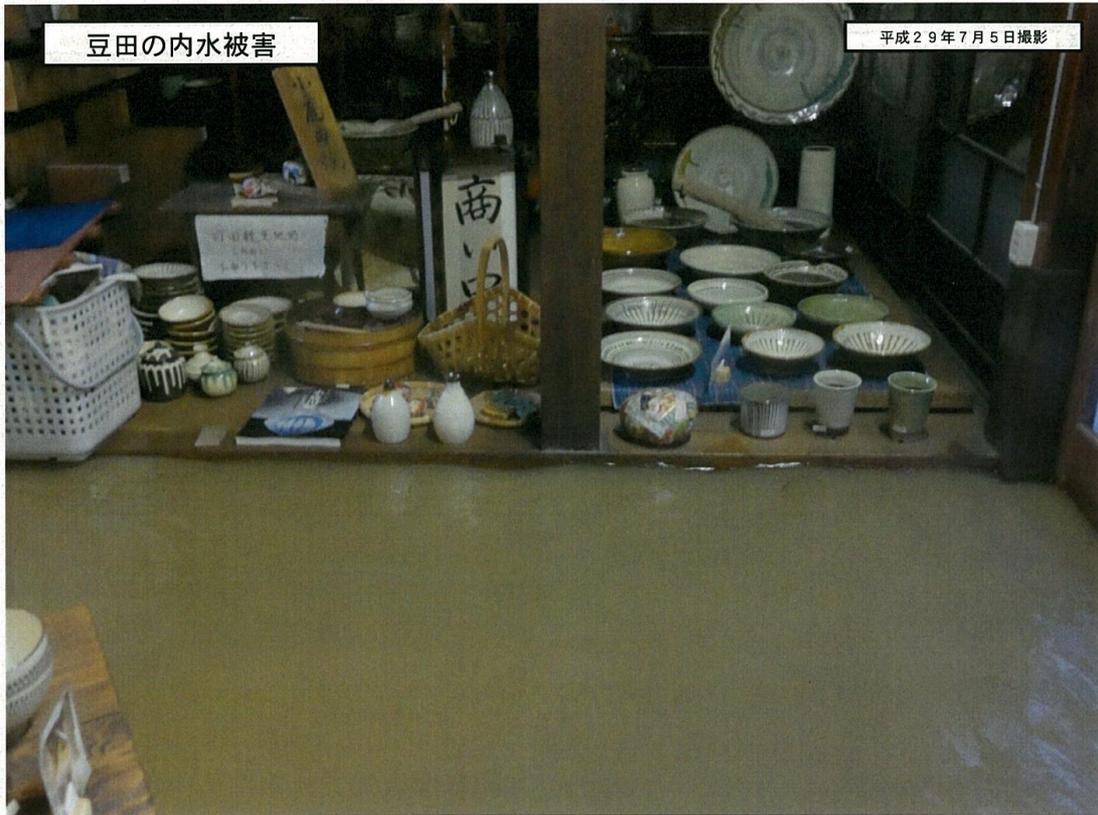
豆田の内水被害

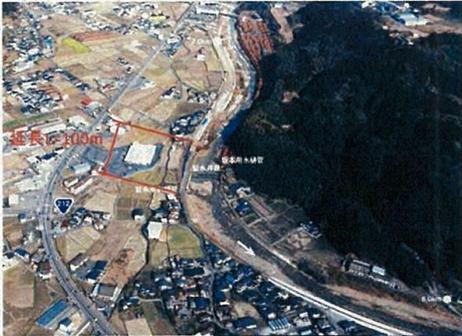
花月川右岸6k400付近

花月川の被災状況

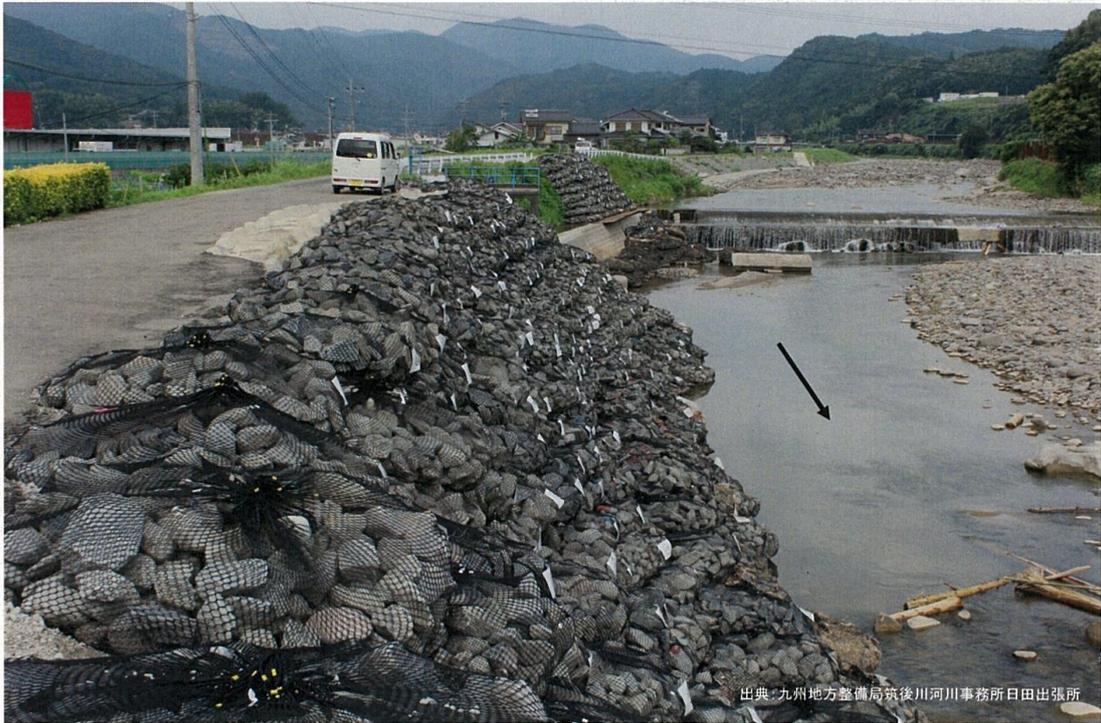
花月川 右岸 髪永井堰付近

緊急復旧の状況

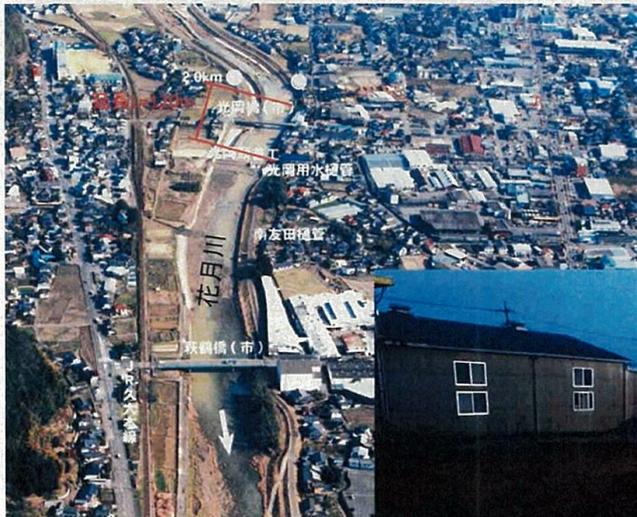
花月川左岸1k800付近

花月川の被災状況

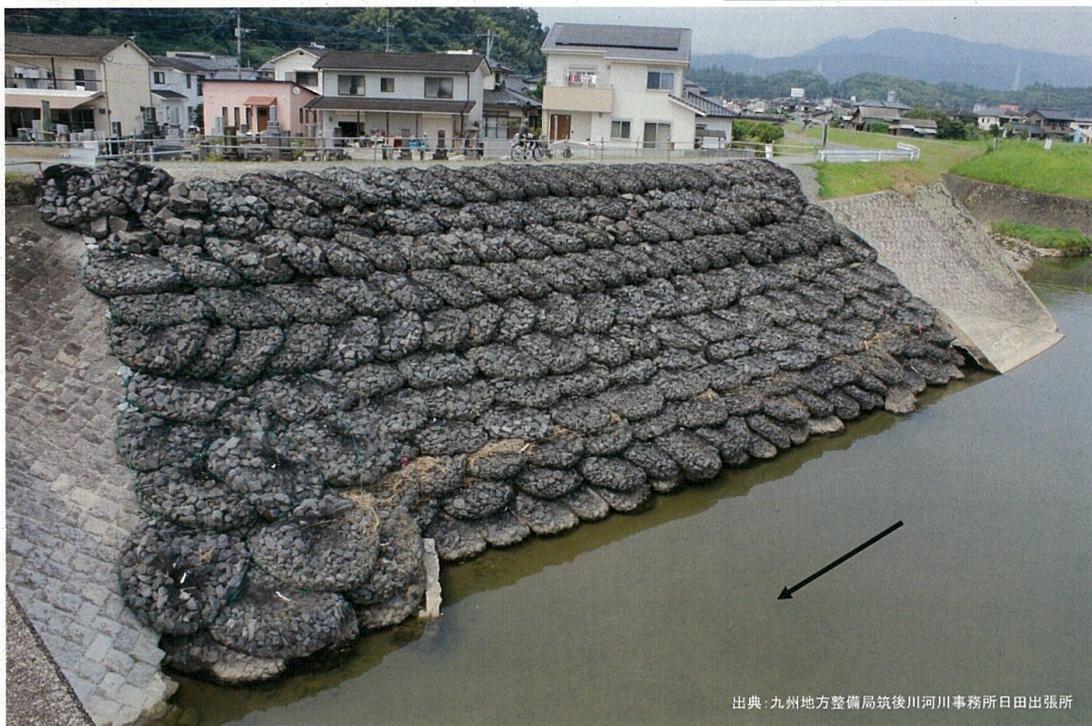
花月川 右岸 吹上地区

緊急復旧の状況

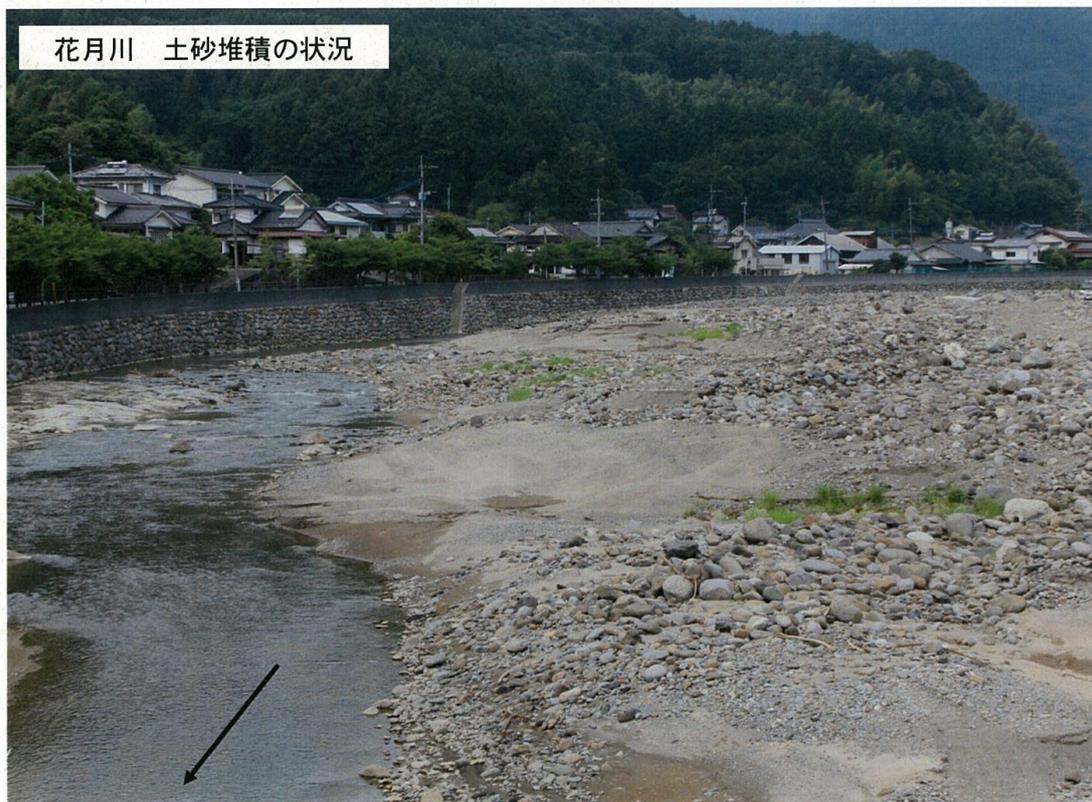
花月川 土砂堆積の状況

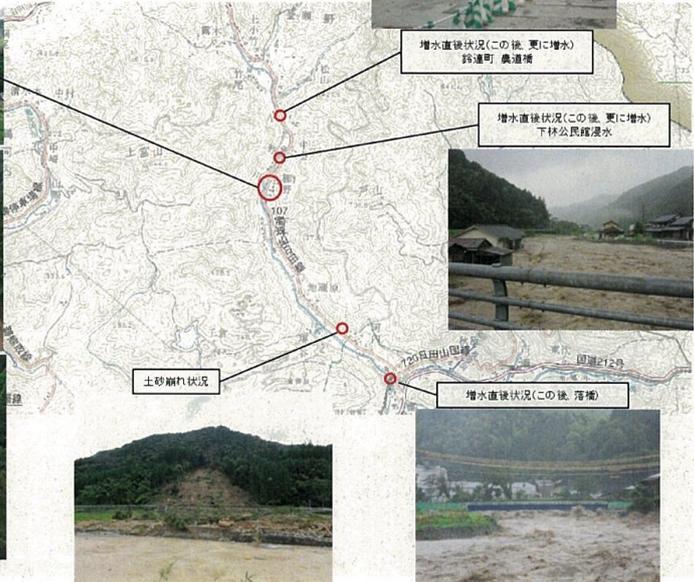
山腹崩壊による河川塞ぎ止め
(土砂ダム)

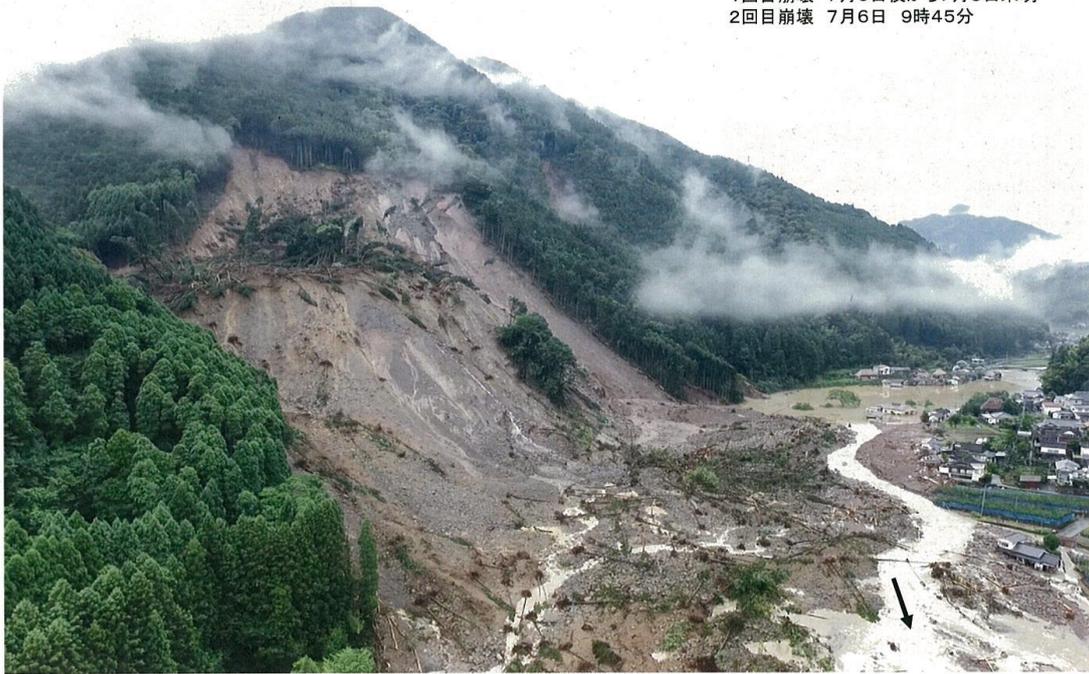
小野地区(大規模山腹崩壊) 小野川中流

1回目崩壊 7月5日夜から7月6日未明
2回目崩壊 7月6日 9時45分

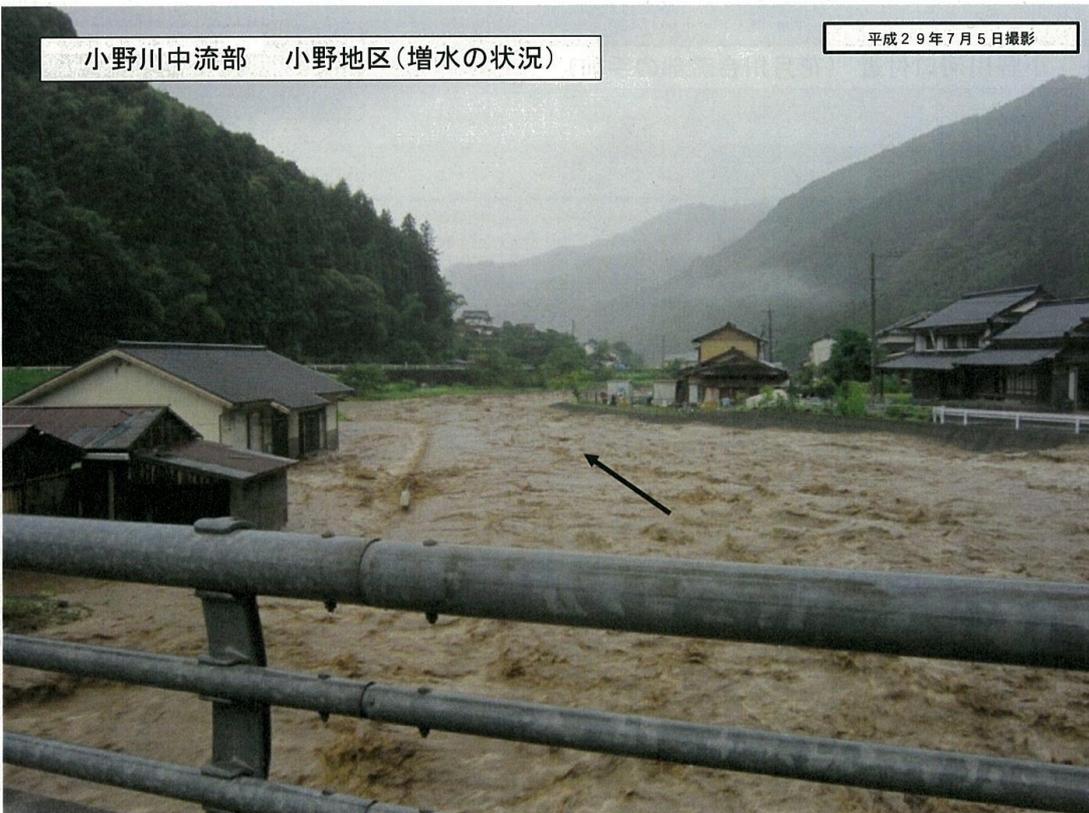
小野川中流部 小野地区(増水の状況)

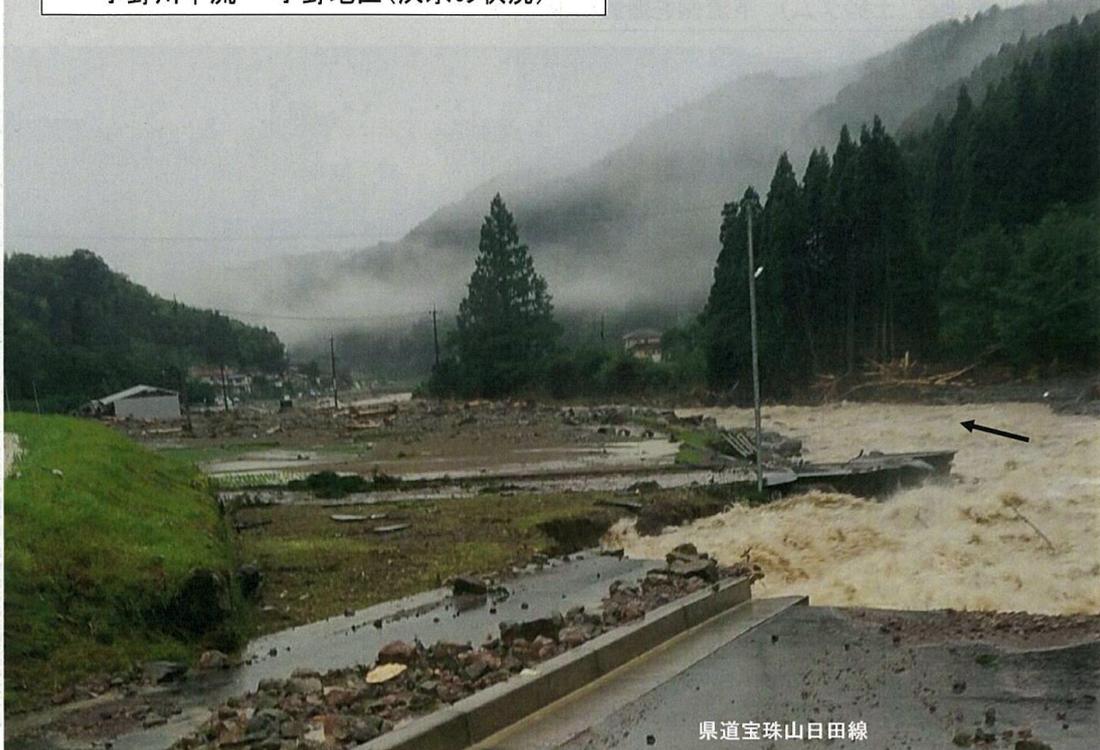
小野川中流 小野地区(洪水の状況)

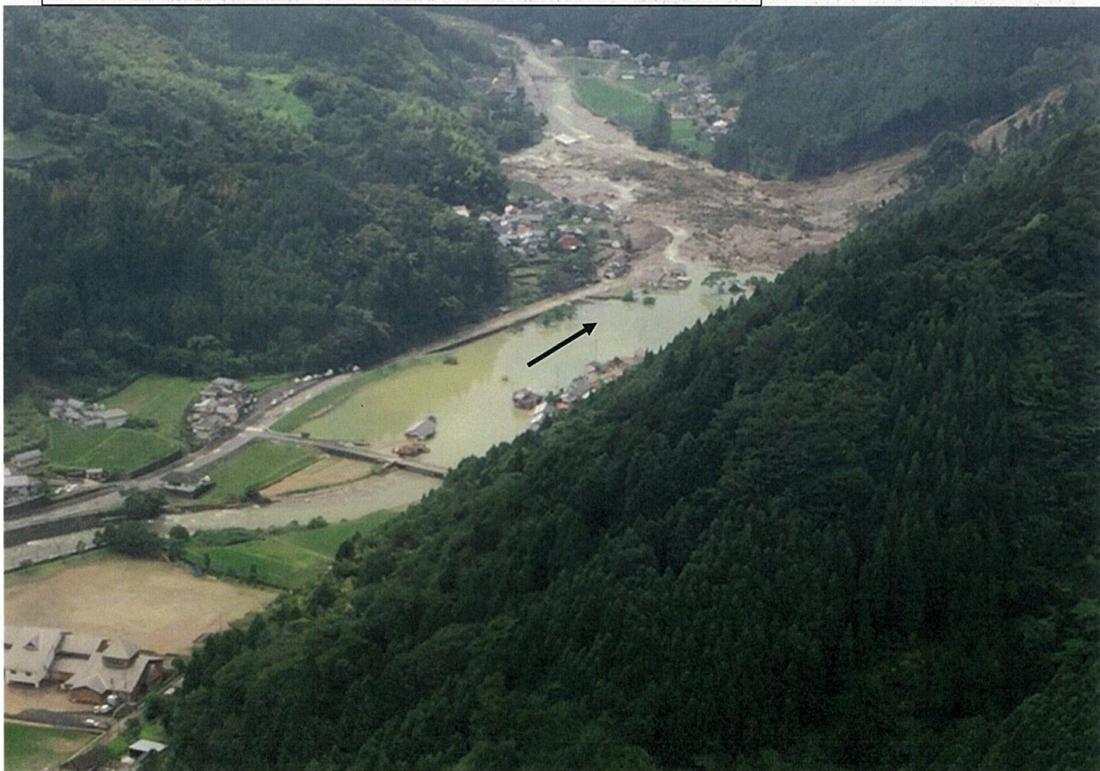
小野地区(土砂ダム) 全景 下流に向かって撮影

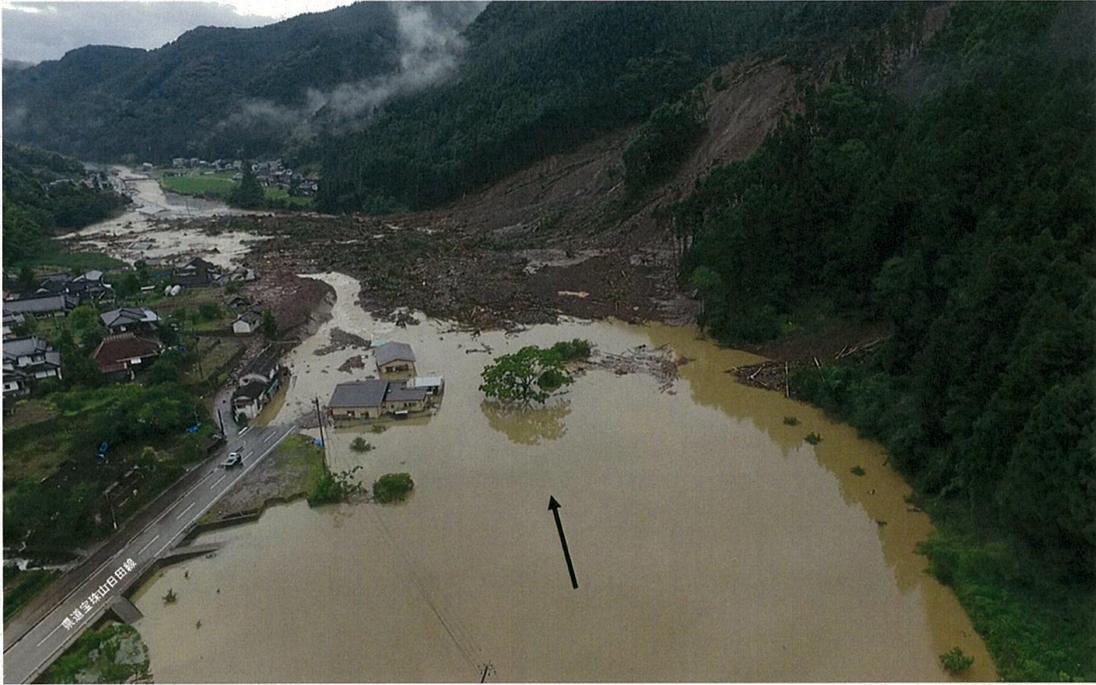
小野地区(土砂ダム) 下流側を撮影

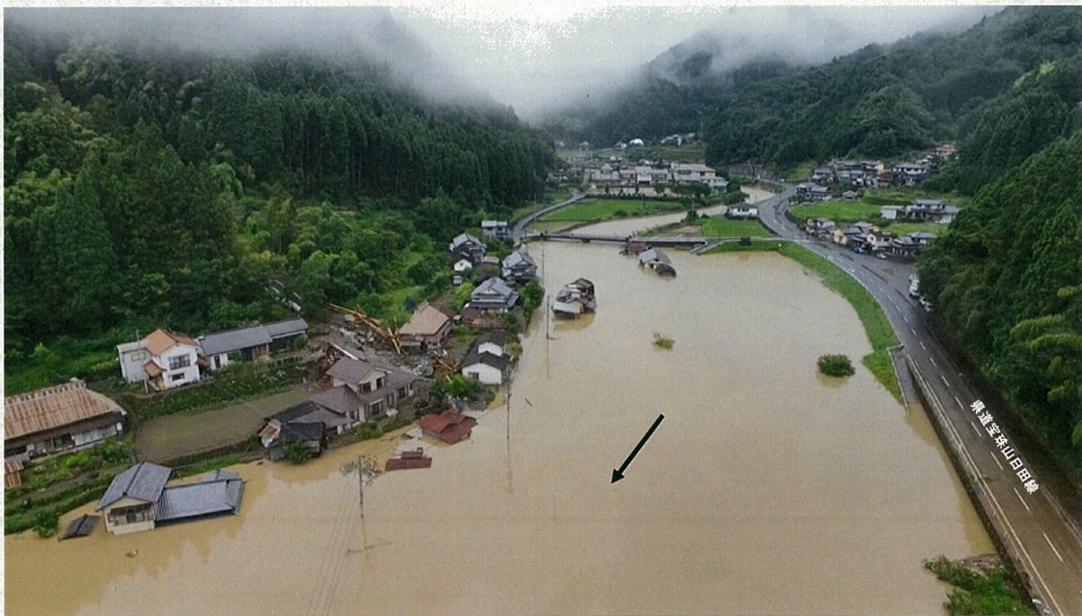
小野地区(土砂ダム) 上流側を撮影

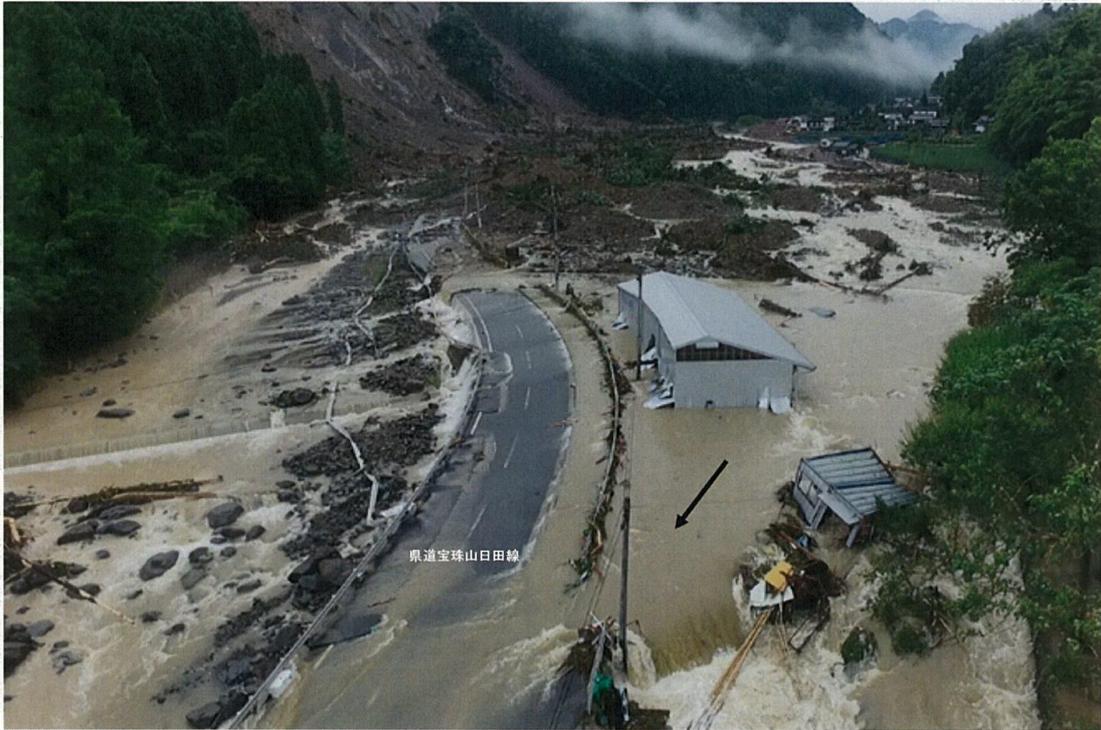
小野地区(土砂ダムの下流側)

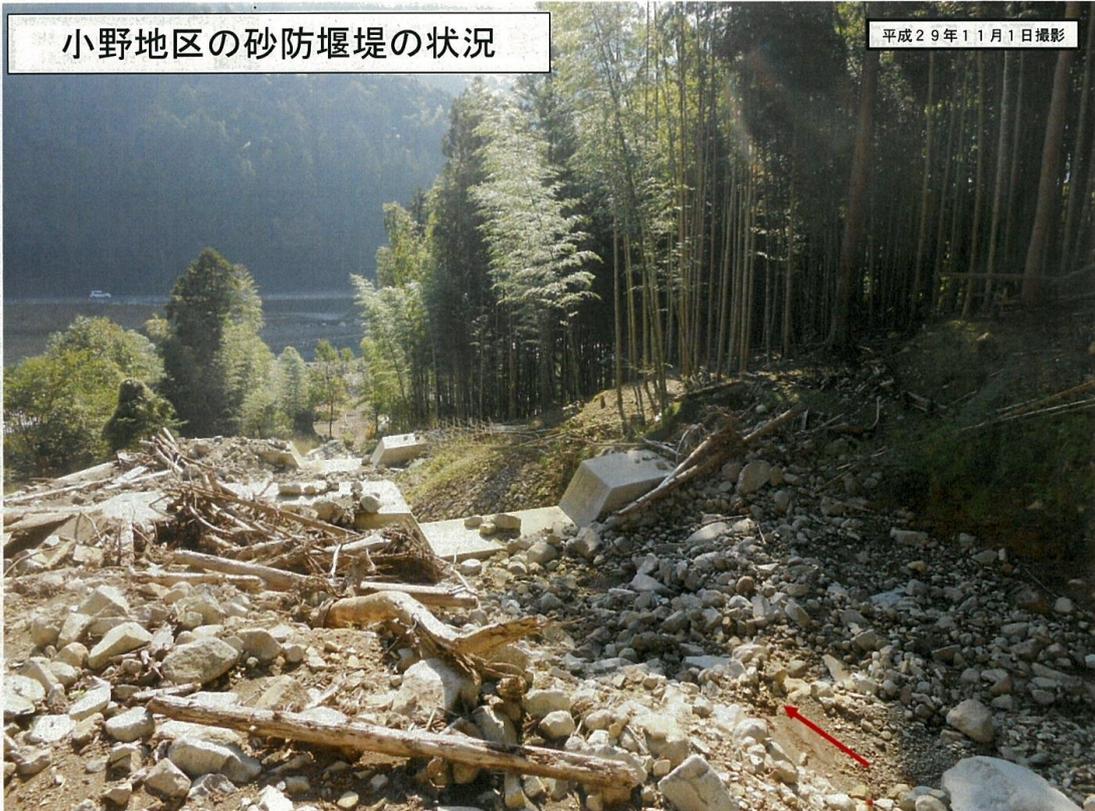
小野地区の砂防堰堤の状況

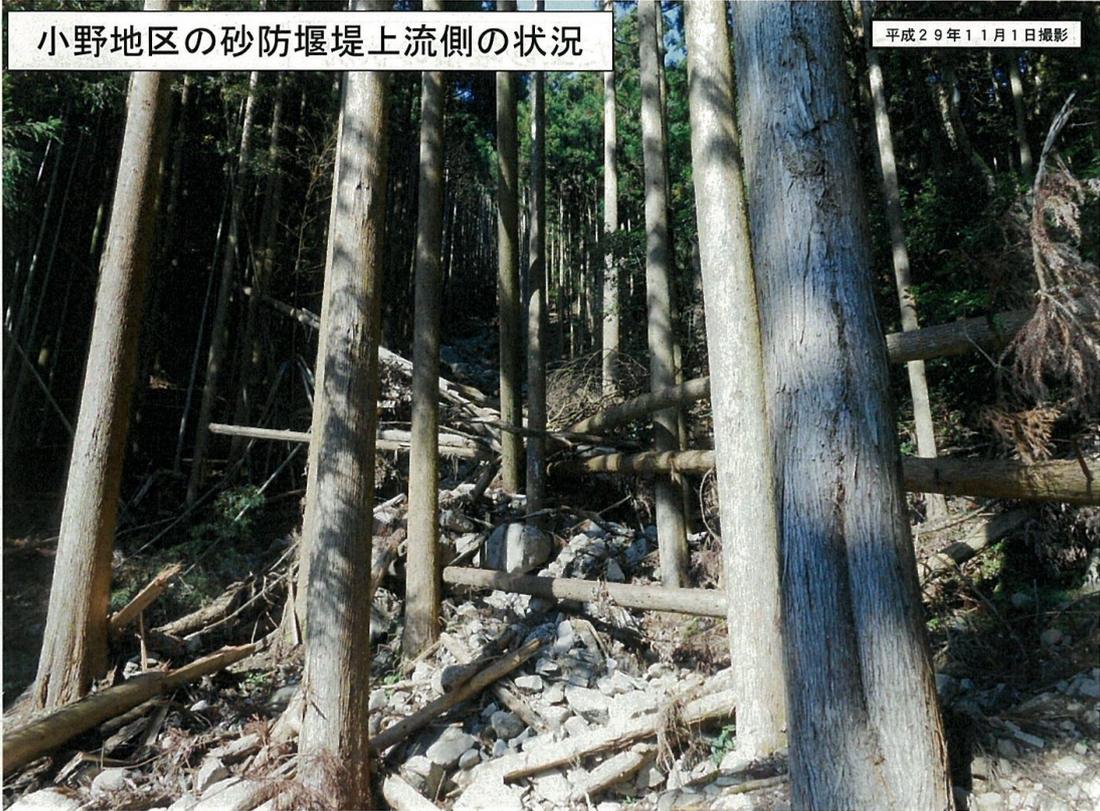
小野地区の砂防堰堤上流側の状況

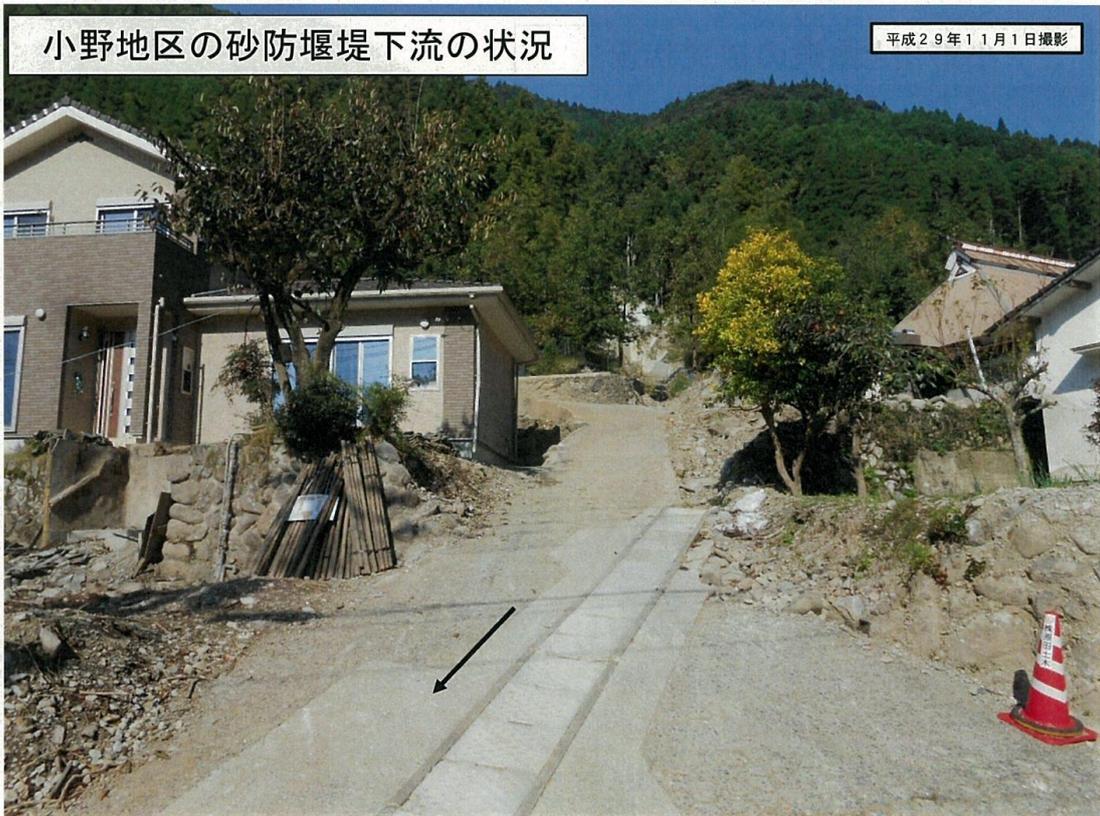
小野地区の砂防堰堤下流側の状況

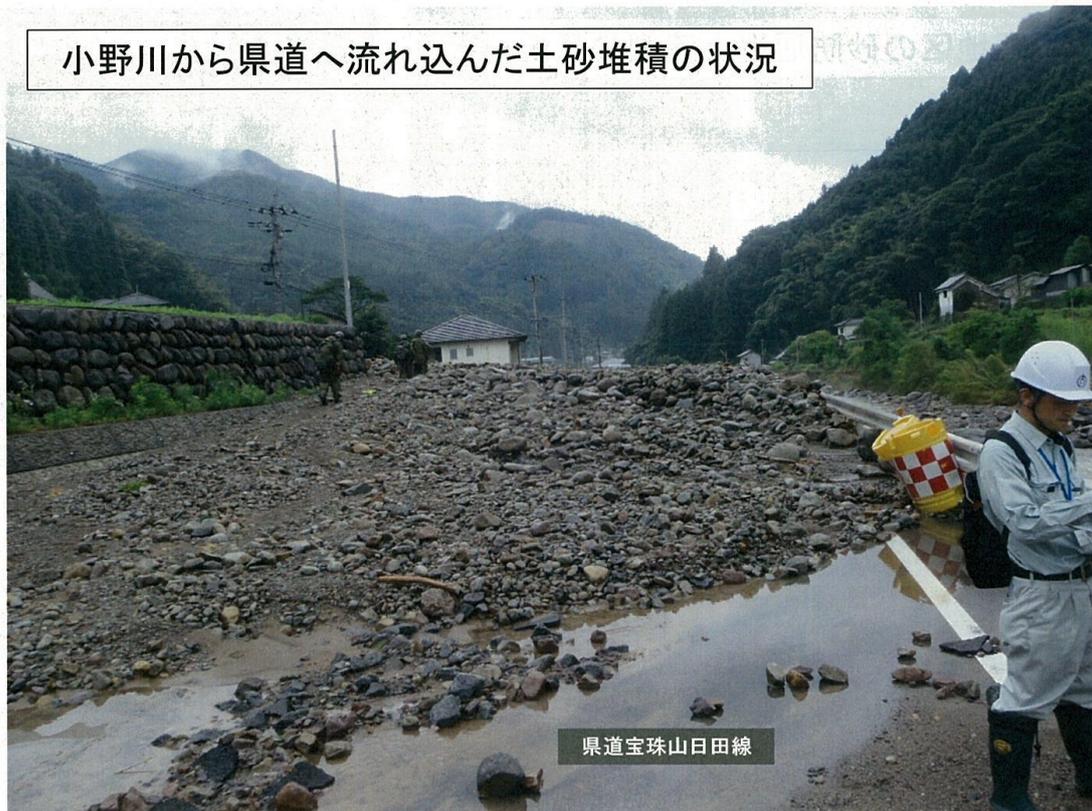
県道宝珠山日田線

小野川から県道へ流れ込んだ土砂堆積の状況

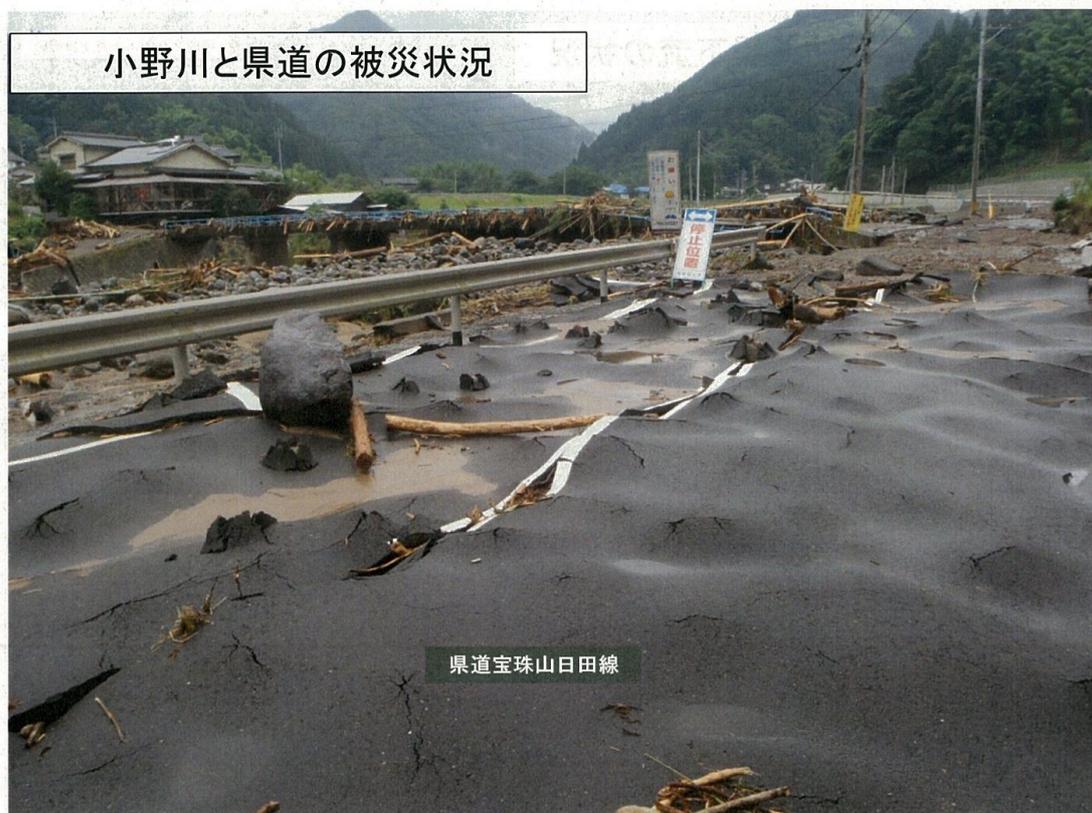
県道宝珠山日田線

小野川と県道の被災状況

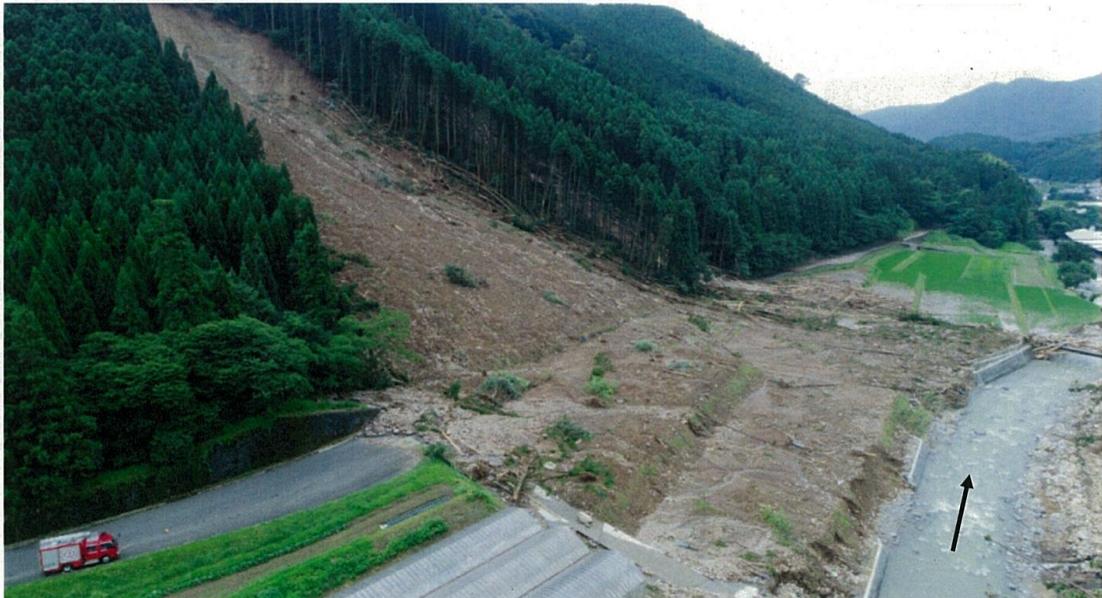
鶴河内川(山腹崩壊)

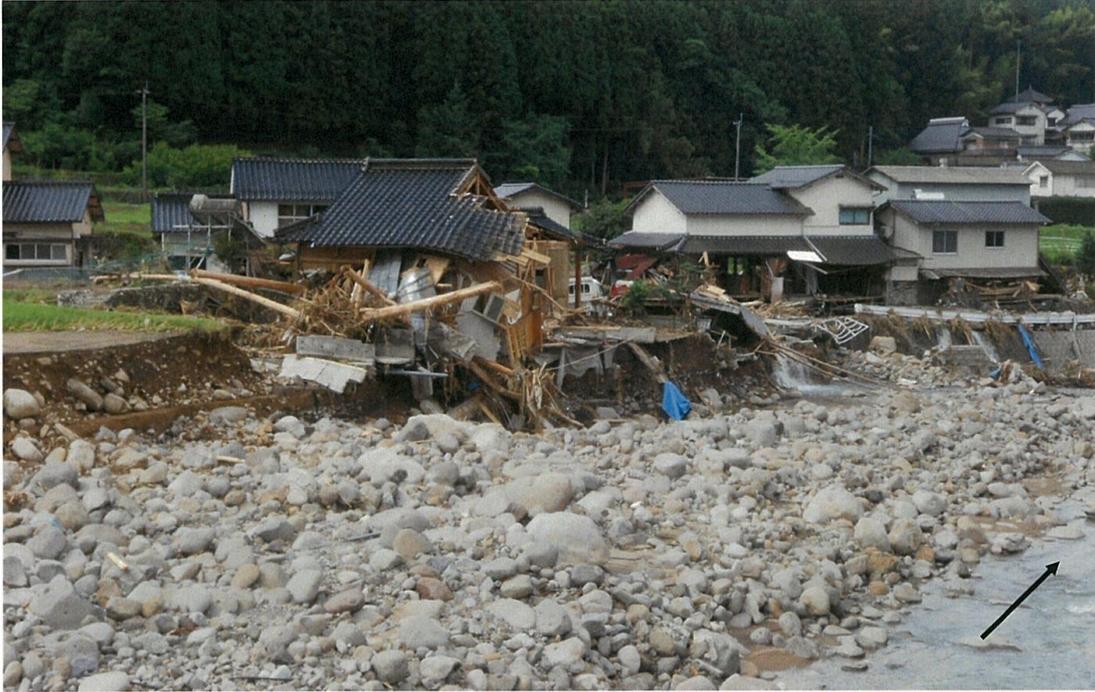
鶴河内川(家屋被災)

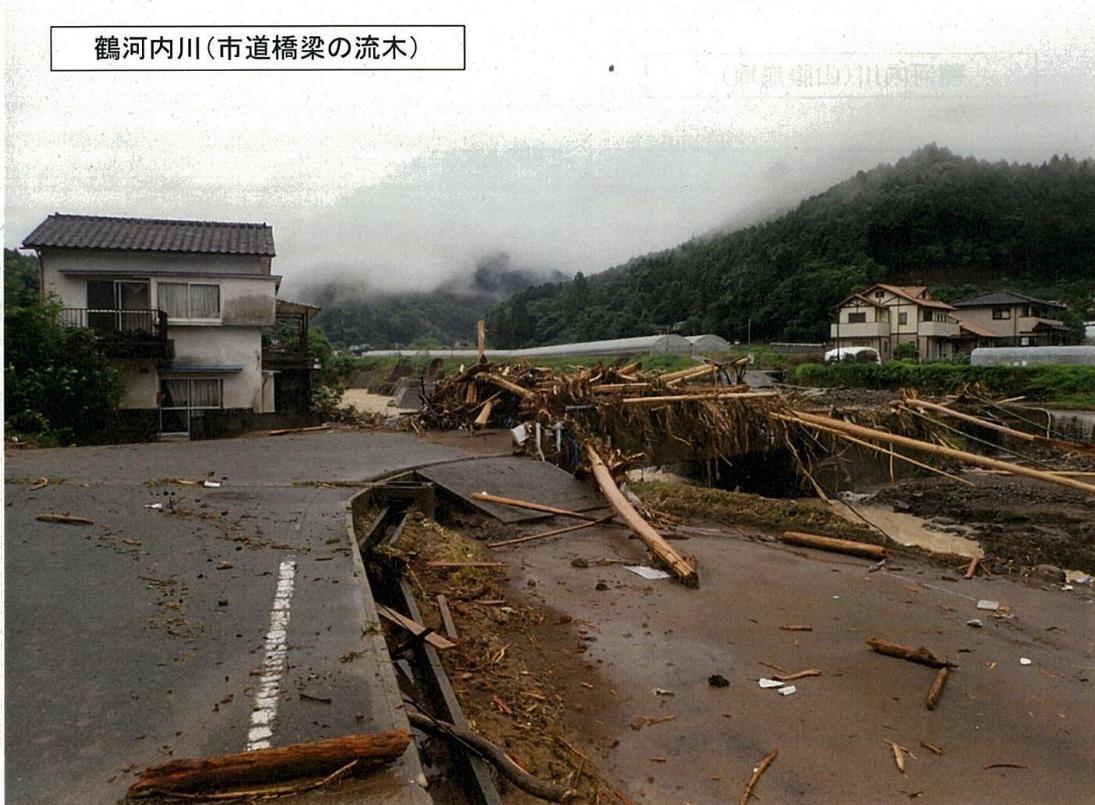
鶴河内川(市道橋梁の流木)

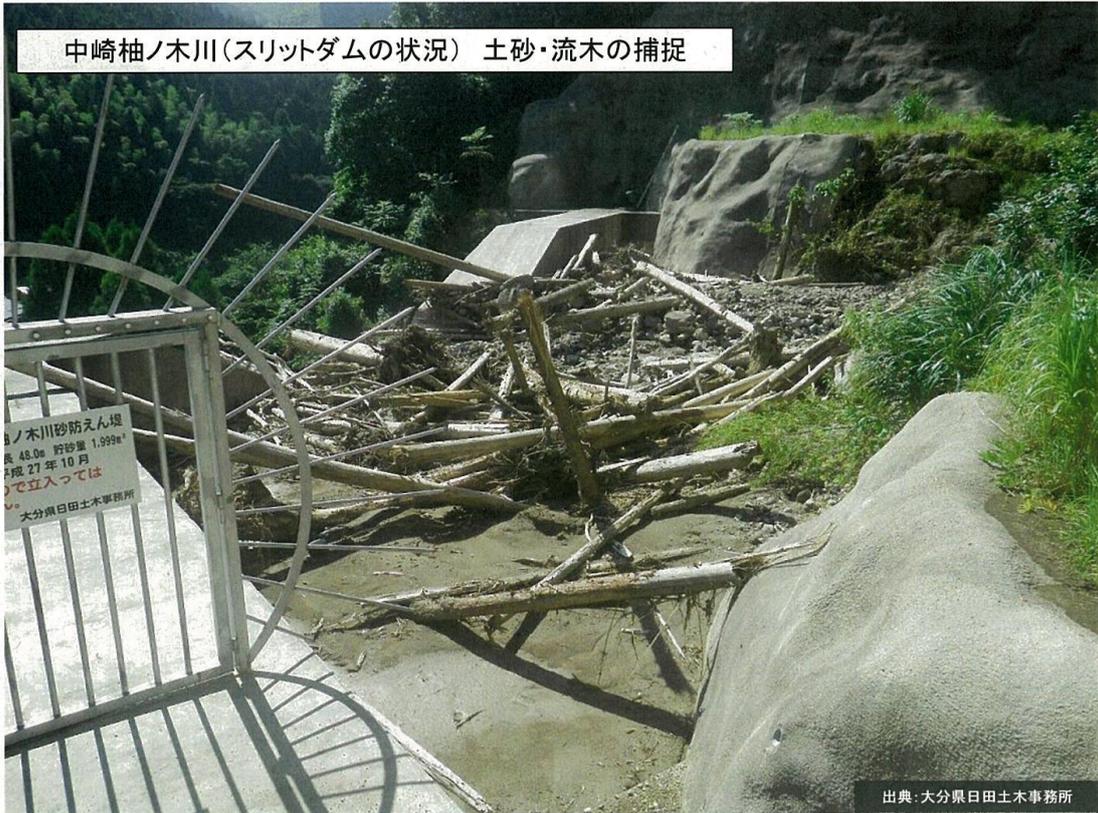
中崎柚ノ木川(スリットダム)の状況 土砂・流木の捕捉

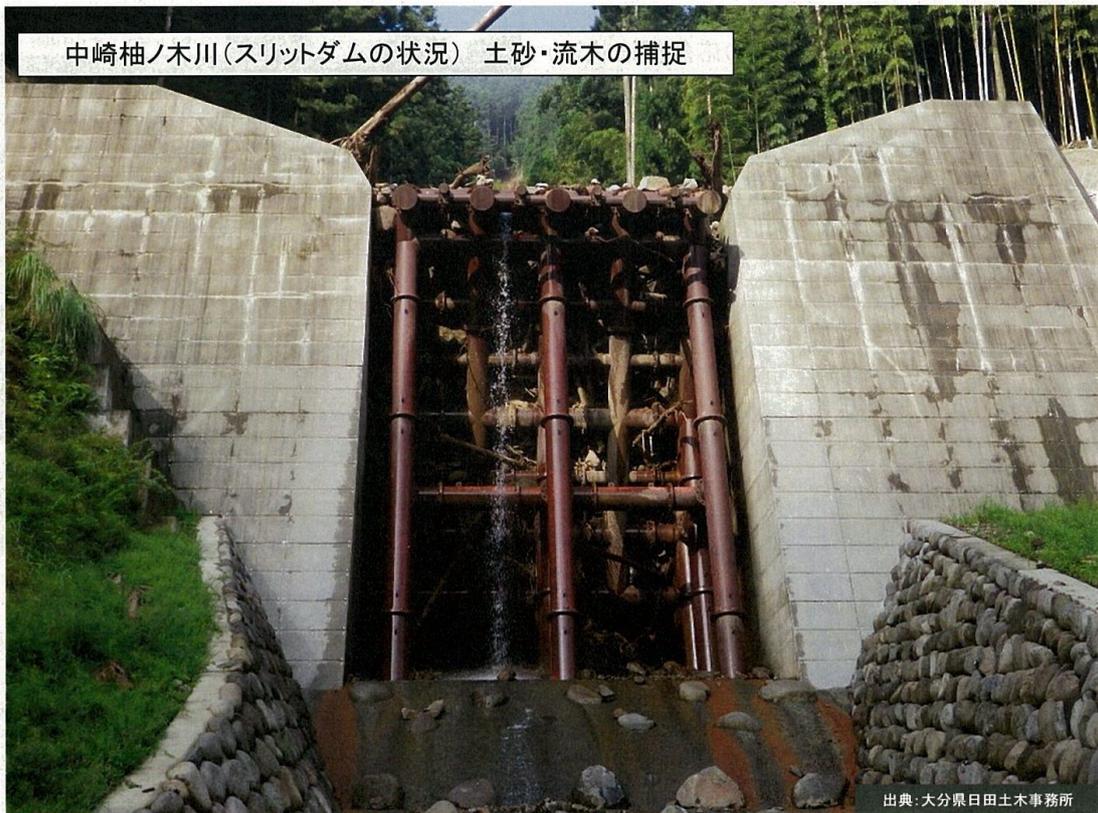
中崎柚ノ木川(スリットダム)の状況 土砂・流木の捕捉
