災害名：平成29年7月九州北部豪雨の概要

平成29年7月九州北部豪雨災害の概要

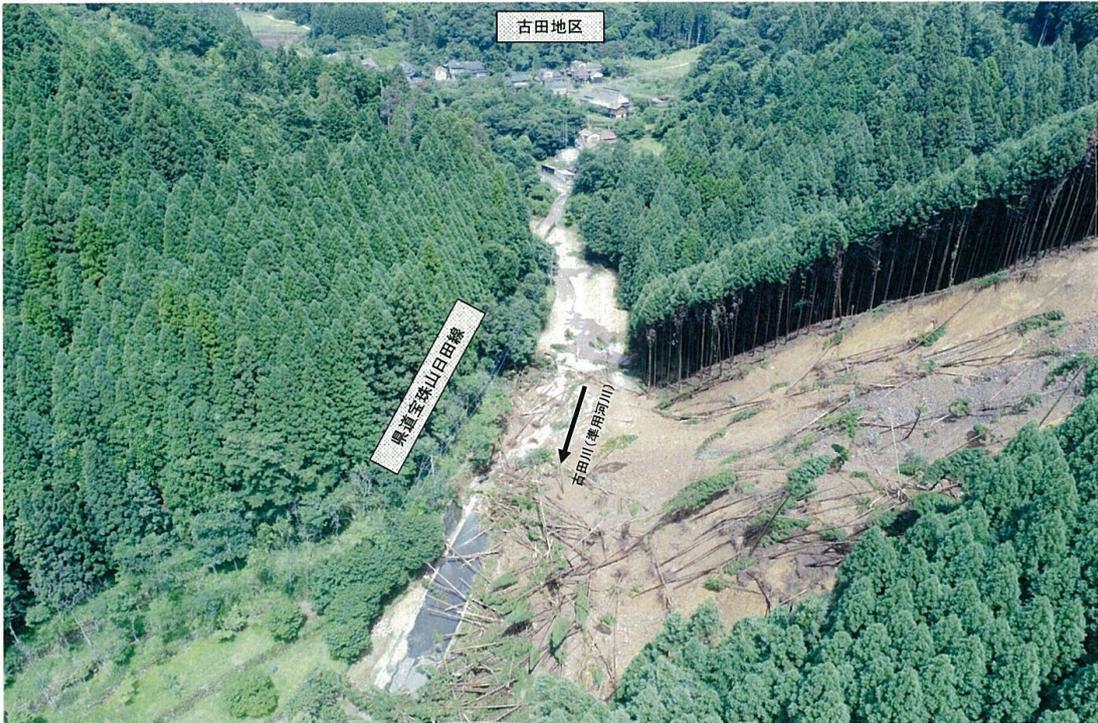
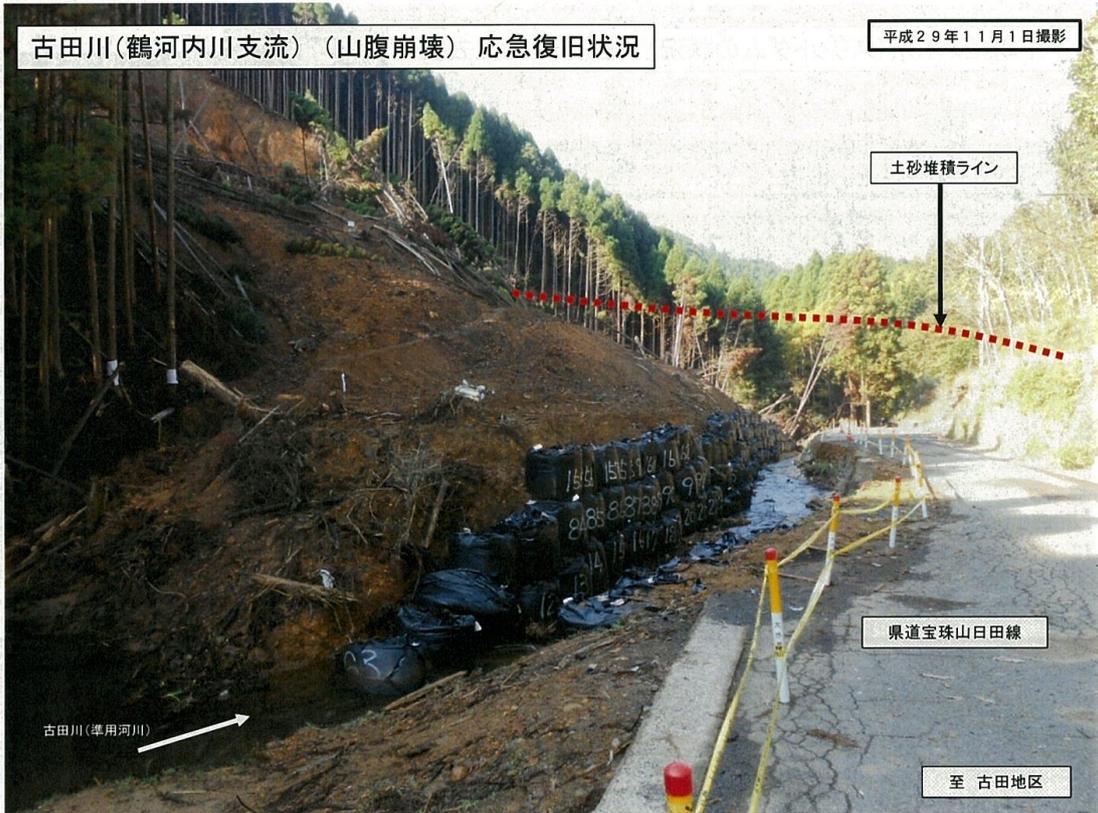
古田川(鶴河内川支流) (山腹崩壊)

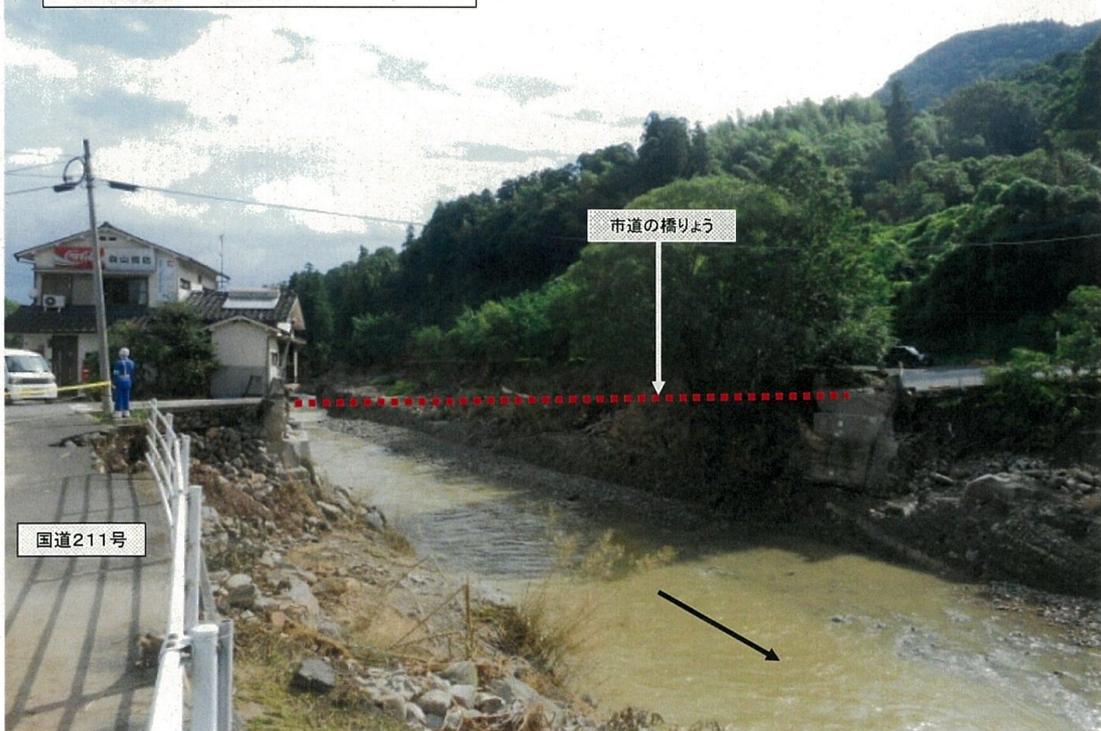
大肥川 (市道の橋梁流出)

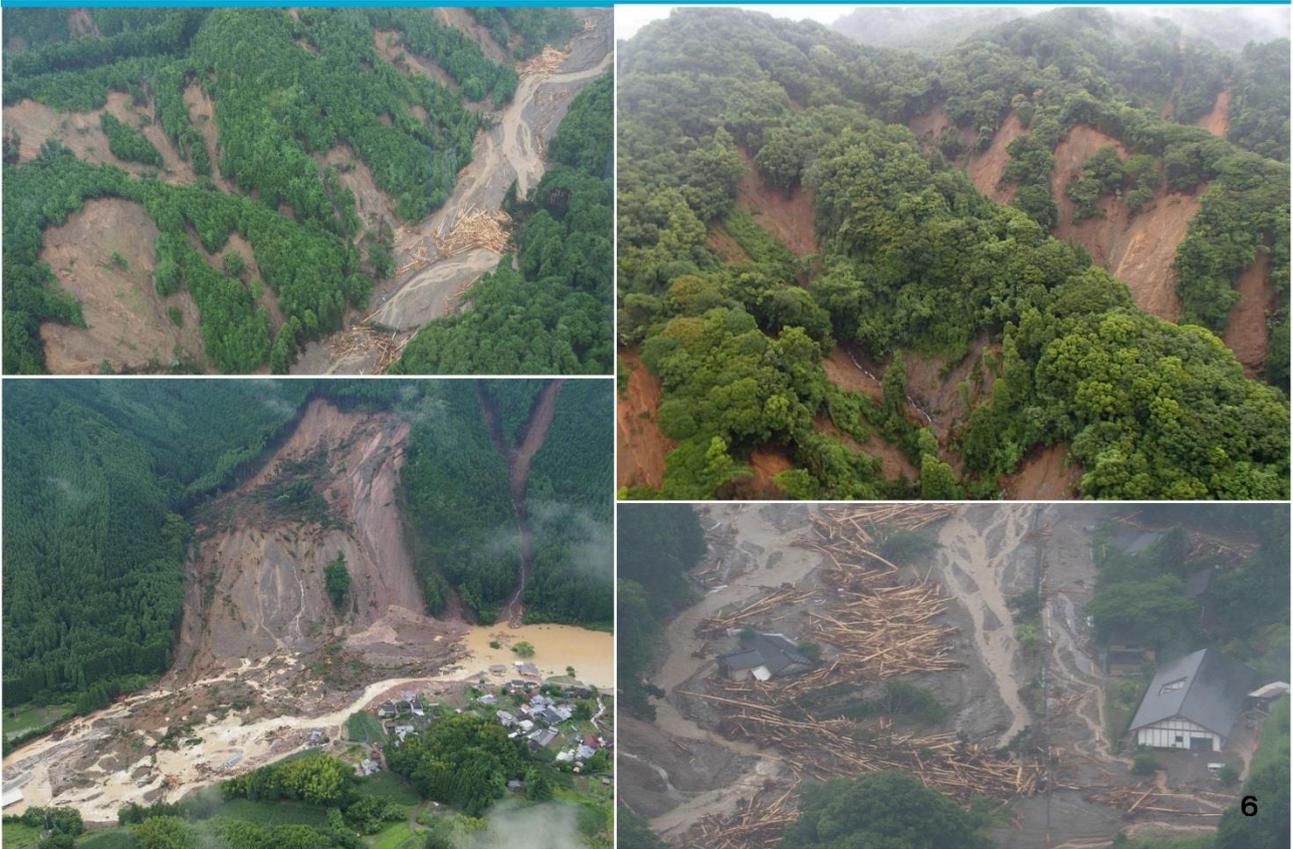
九州北部豪雨災害 山腹崩壊が多数発生

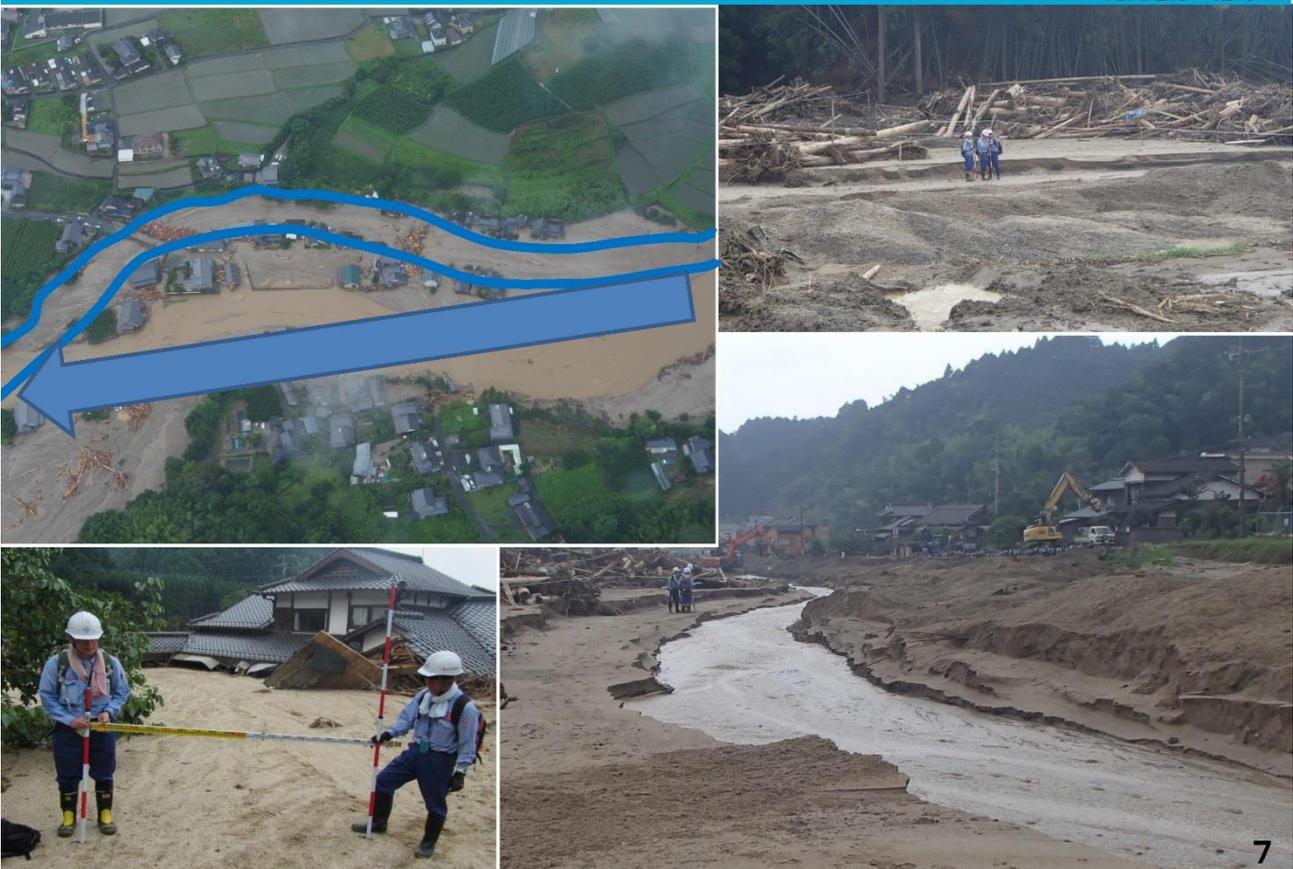
九州北部豪雨災害 赤谷川被災状況

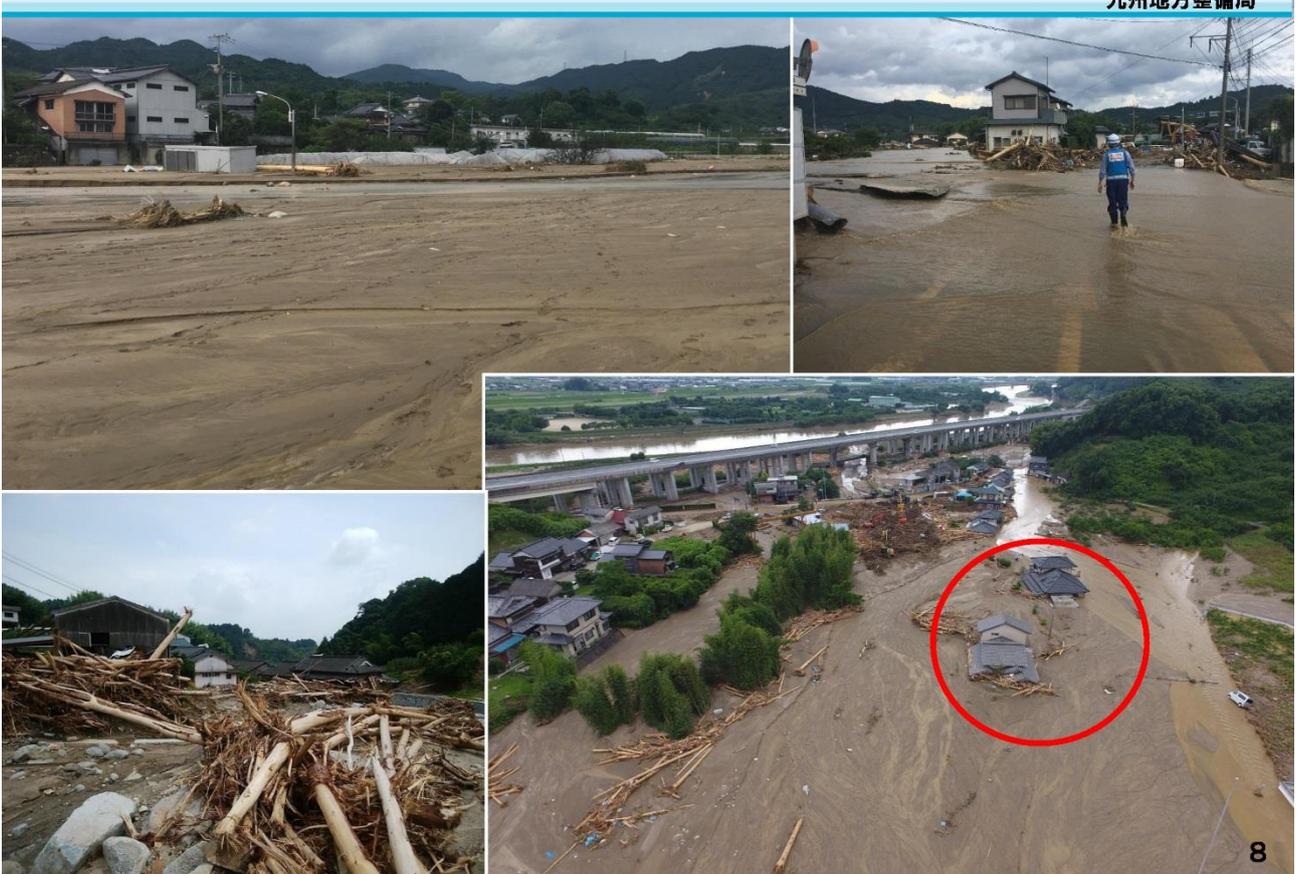
九州北部豪雨災害 北川被災状況

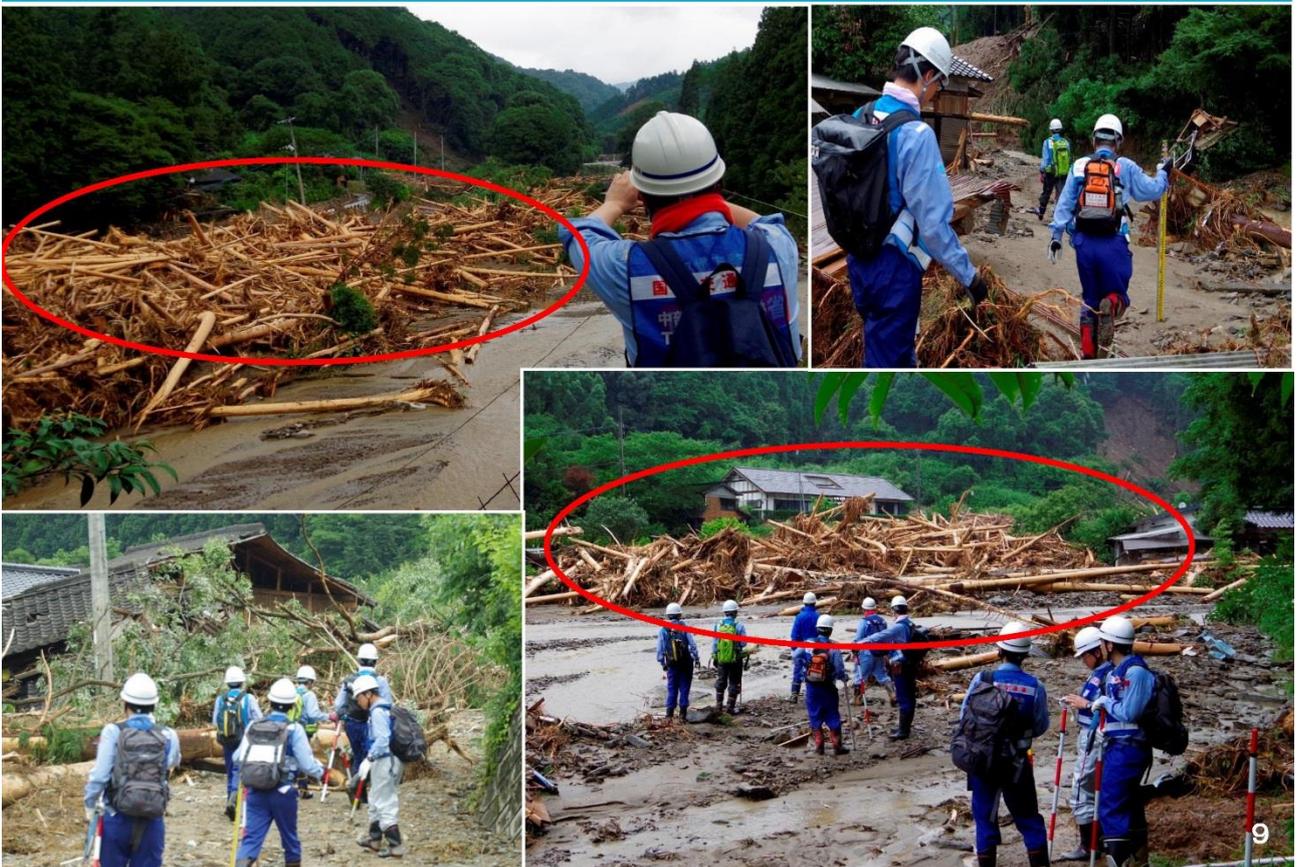
九州北部豪雨災害 奈良ヶ谷川被災状況
