災害名：前線による大雨の概要

### 【令和元年8月豪雨（前線による大雨）の概要】

### 【令和元年8月豪雨の被災状況】

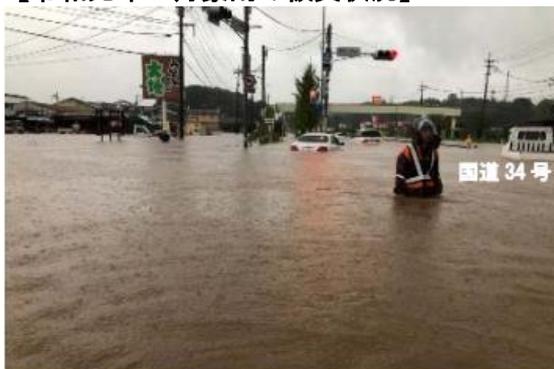
▲小城市牛津町の浸水状況

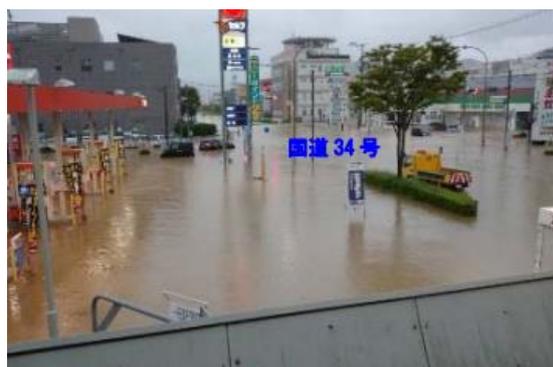
▲武雄市北方町市街地の状況

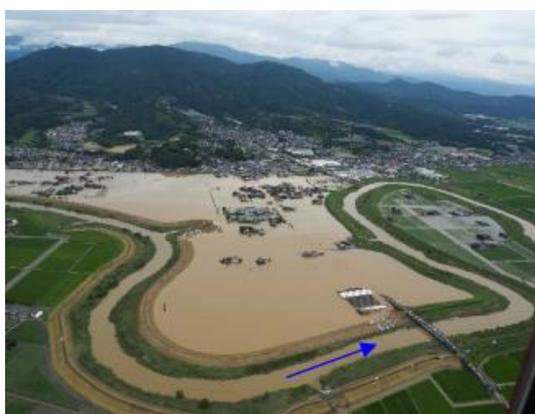
▲大町町付近の浸水状況

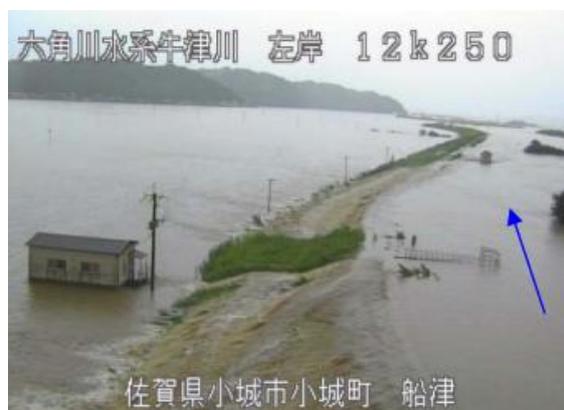
▲六角川水系牛津川における越水状況

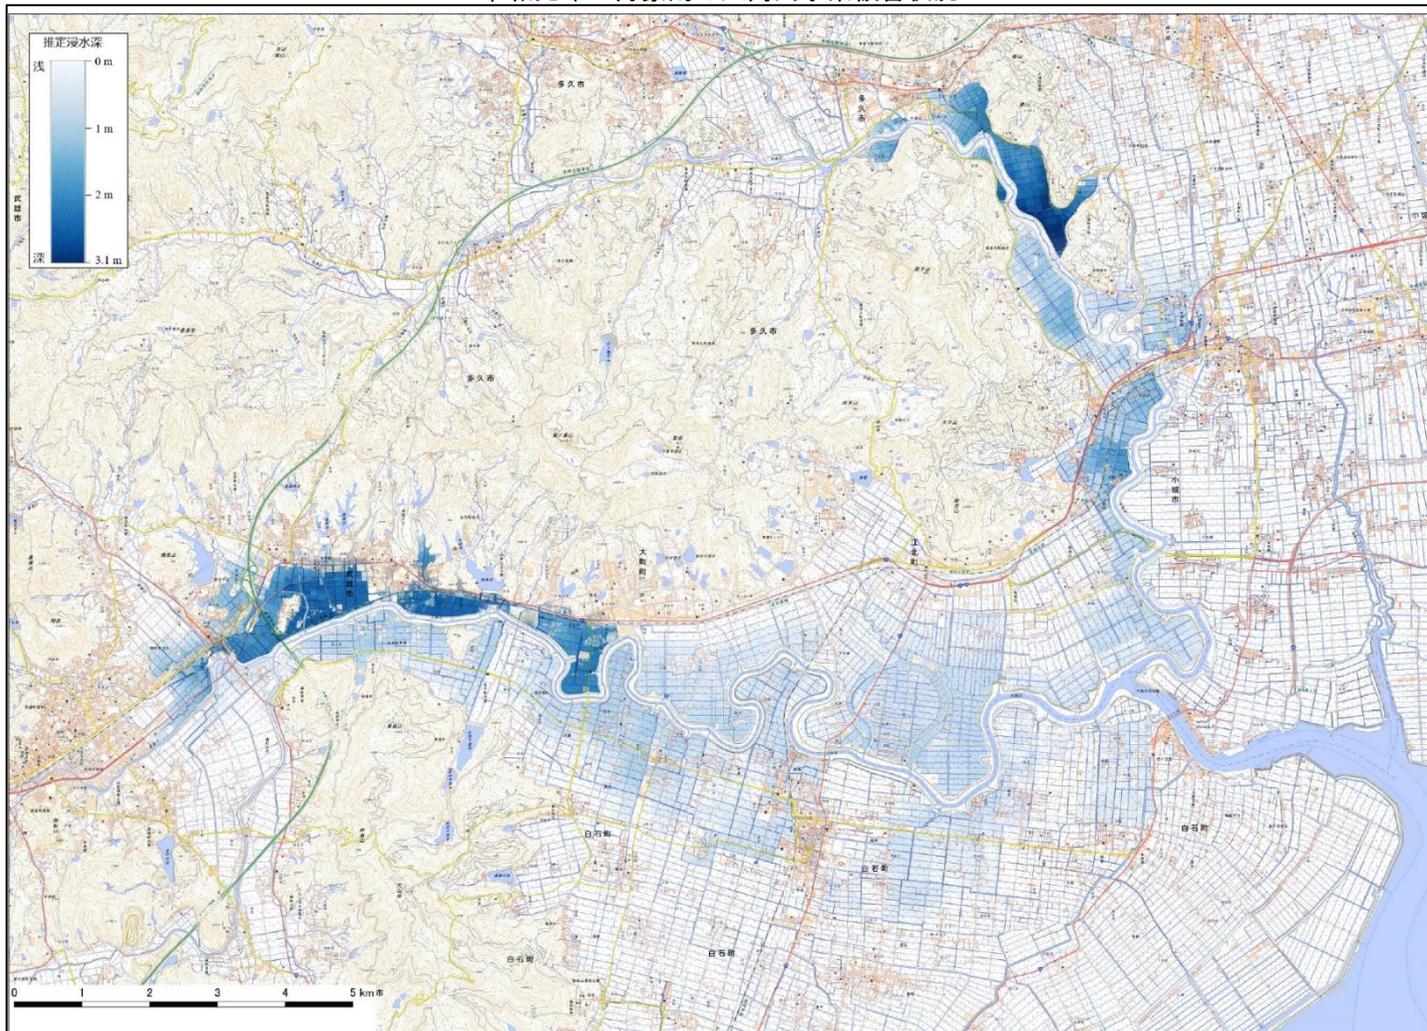
▼令和元年8月豪雨の六角川水系被害状況
