## 鹿児島県（薩摩川内市）の現地調査概要

- ・鹿児島県薩摩川内市では、台風や梅雨の豪雨による川内川の水害が幾度も発生している。
- ・文献調査に基づき、過去の記録が残る地域において詳細情報を収集するため、鹿児島県薩摩川内市で現地調査を実施した。

調査日：平成 28 年 5 月 13 日（金）

調査地点：鹿児島県薩摩川内市

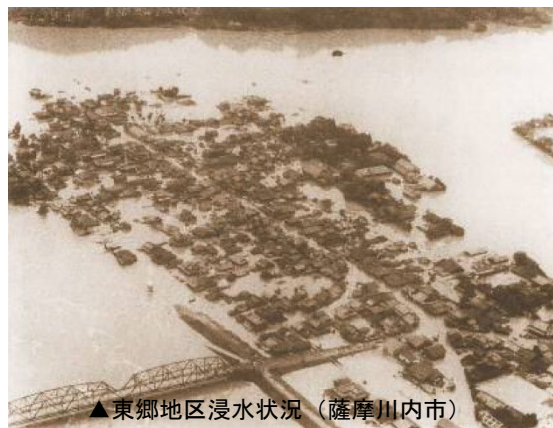
▲東郷地区浸水状況（薩摩川内市）

- ・昭和 32 年 7 月 25 日～29 日にかけて梅雨前線が停滞し、九州全域が豪雨に見舞われた。
- ・この梅雨前線により、川内川流域で洪水が発生。
- ・鹿児島県内では死者・行方不明者 6 名の人的被害を出し、家屋全半壊・流失 30 戸、床上浸水 1,433 戸、床下浸水 7,689 戸に達した。

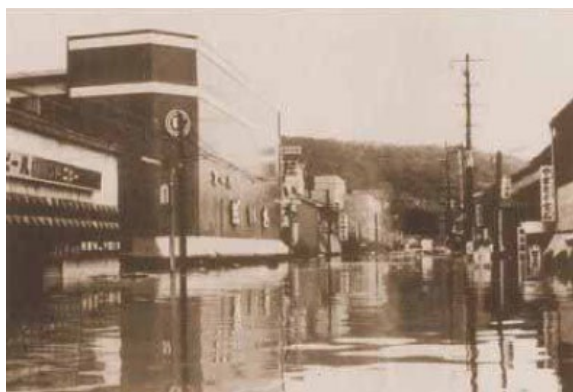
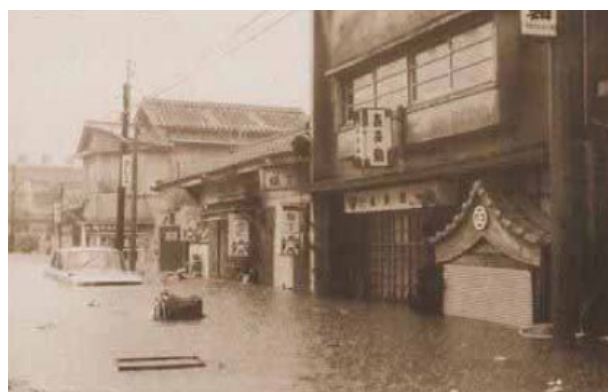
▲市街地浸水状況（薩摩川内市）

- ・昭和 44 年 6 月 28 日の夕方より 7 月 7 日にかけて梅雨前線が九州に停滞し、各地に記録的な大雨を降らせた。
- ・川内川流域では、特に下流地区の薩摩川内市で大きな被害を受けた。支川の春田川、平佐川等が氾濫し、薩摩川内市の中心部はほぼ全域にわたって浸水した。
- ・この梅雨前線により、鹿児島県内では死者・行方不明者 52 名の人的被害を出し、家屋全半壊・流失 283 戸、床上浸水 5,874 戸、床下浸水 7,448 戸に達した。

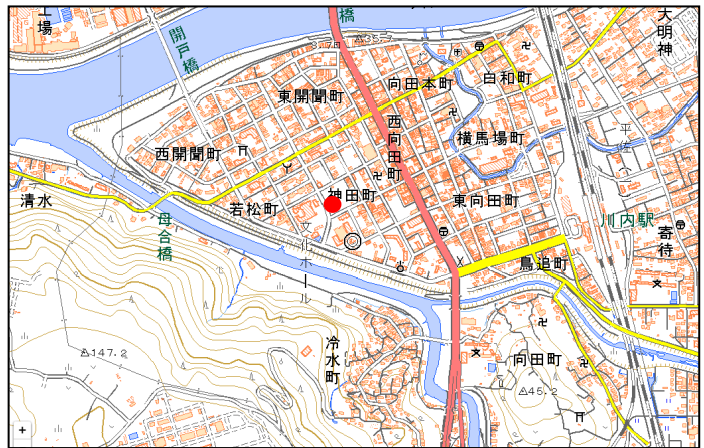
▲大水害救援之塔の位置（薩摩川内市神田町）

- ・昭和 44 年 6 月洪水時に全国から救護を受けたことに対する感謝を記念して建てられた「大水害救援之塔」が、薩摩川内市役所前の向田公園内にある。
- ・塔には浸水最高水位が約 2 m の高さに記されており、当時の市街地の浸水状況を伺うことができる。
