平成29年7月九州北部豪雨災害の概要

【平成29年7月九州北部豪雨の概要】

【平成29年7月九州北部豪雨の被災概要】

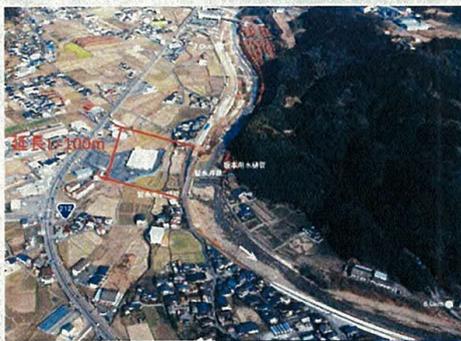
花月川右岸6k400付近

花月川の被災状況

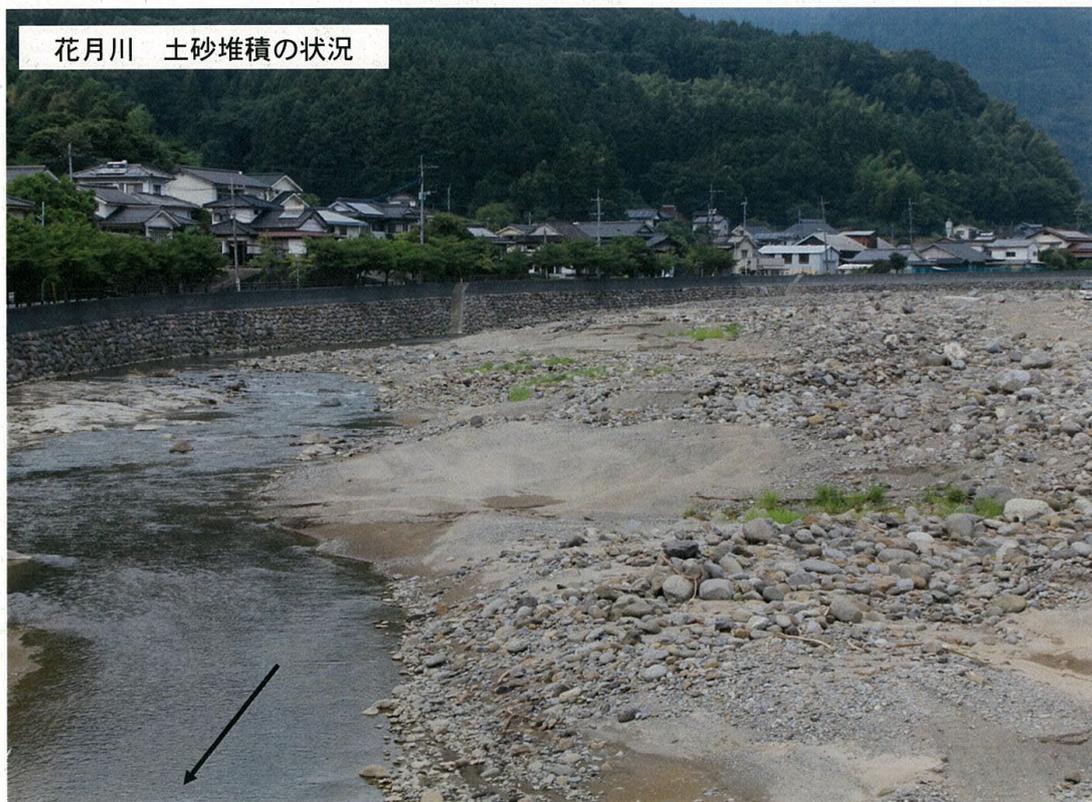
花月川 土砂堆積の状況

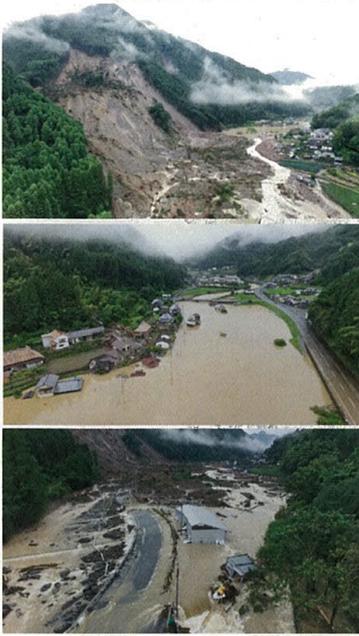
山腹崩壊による河川塞ぎ止め
(土砂ダム)

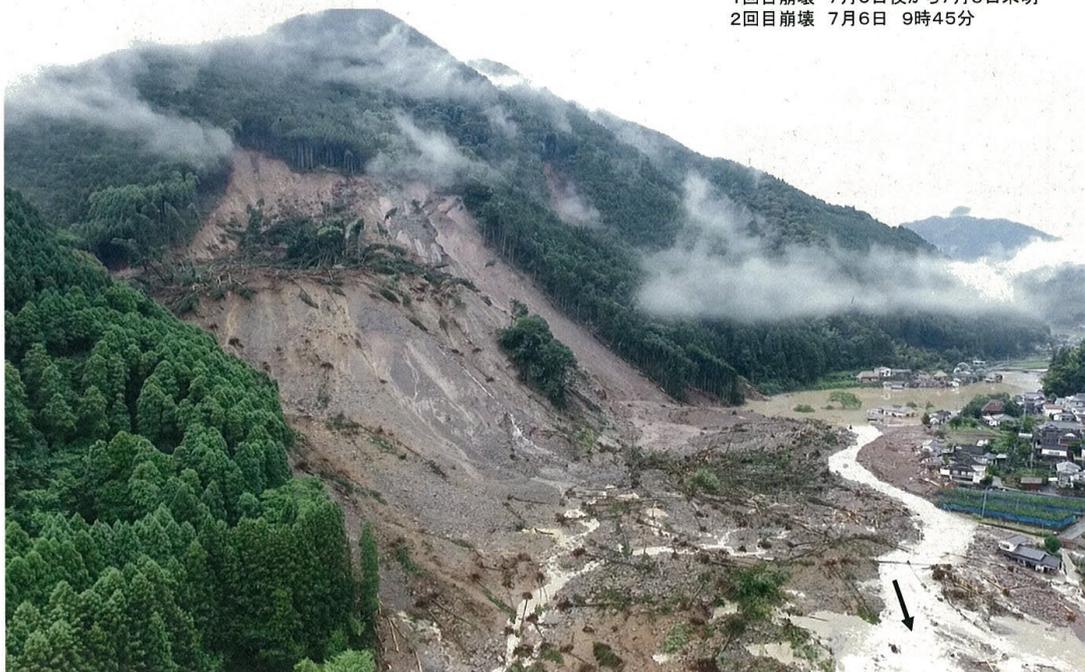
小野地区(大規模山腹崩壊) 小野川中流

1回目崩壊 7月5日夜から7月6日未明
2回目崩壊 7月6日 9時45分

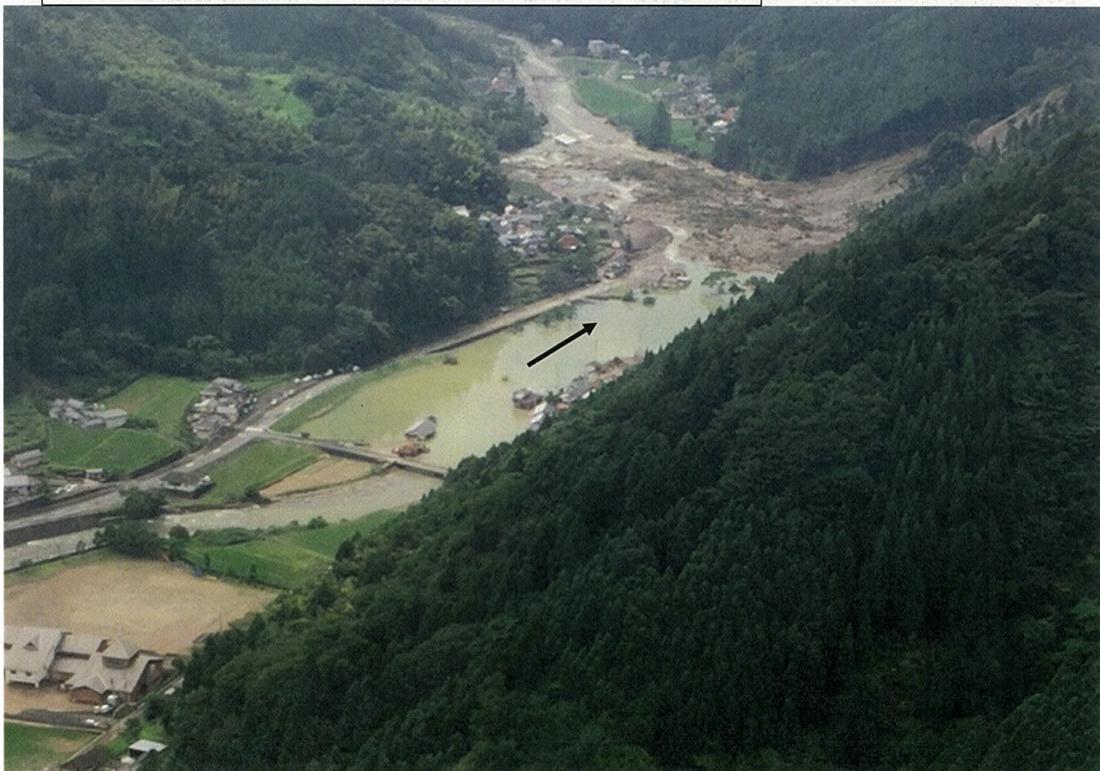
小野地区(土砂ダム) 全景 下流に向かって撮影

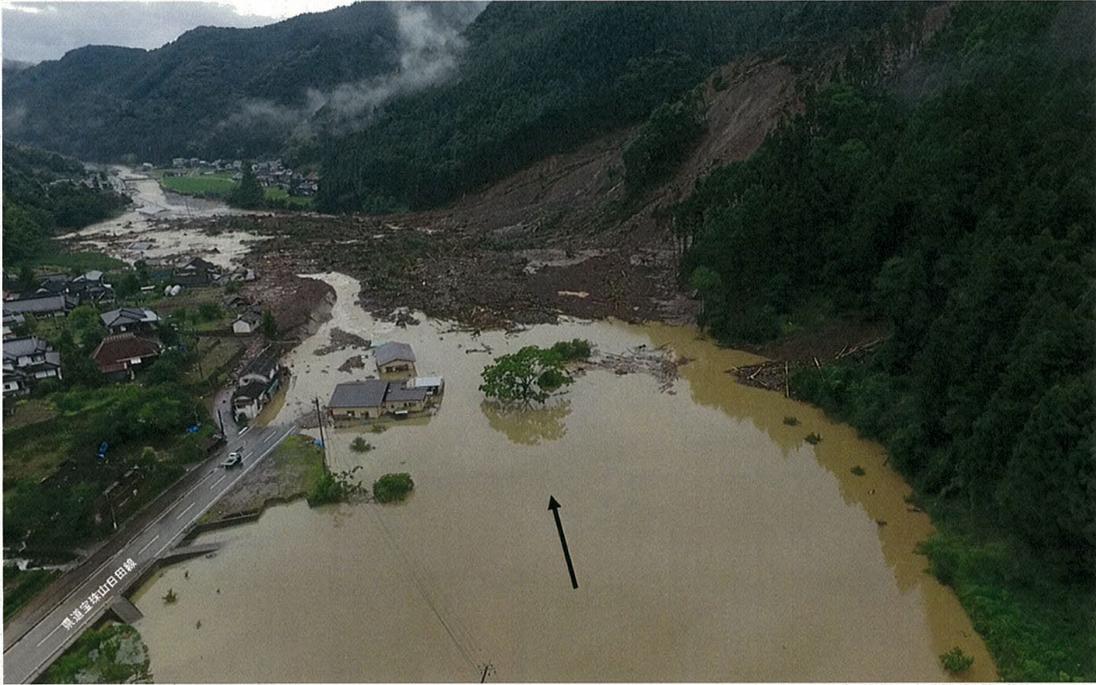
小野地区(土砂ダム) 下流側を撮影

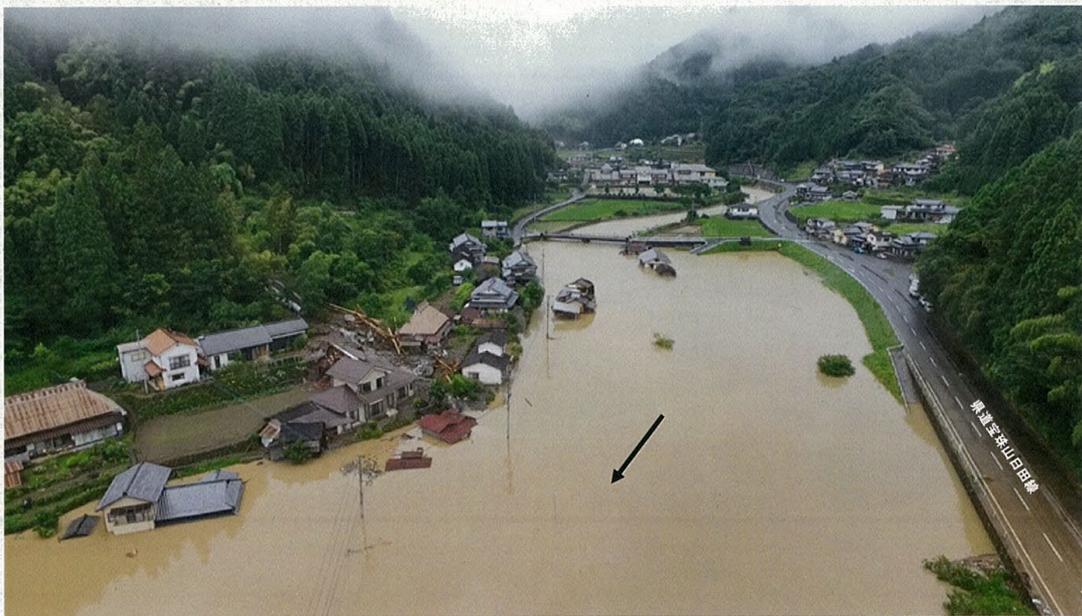
小野地区(土砂ダム) 上流側を撮影

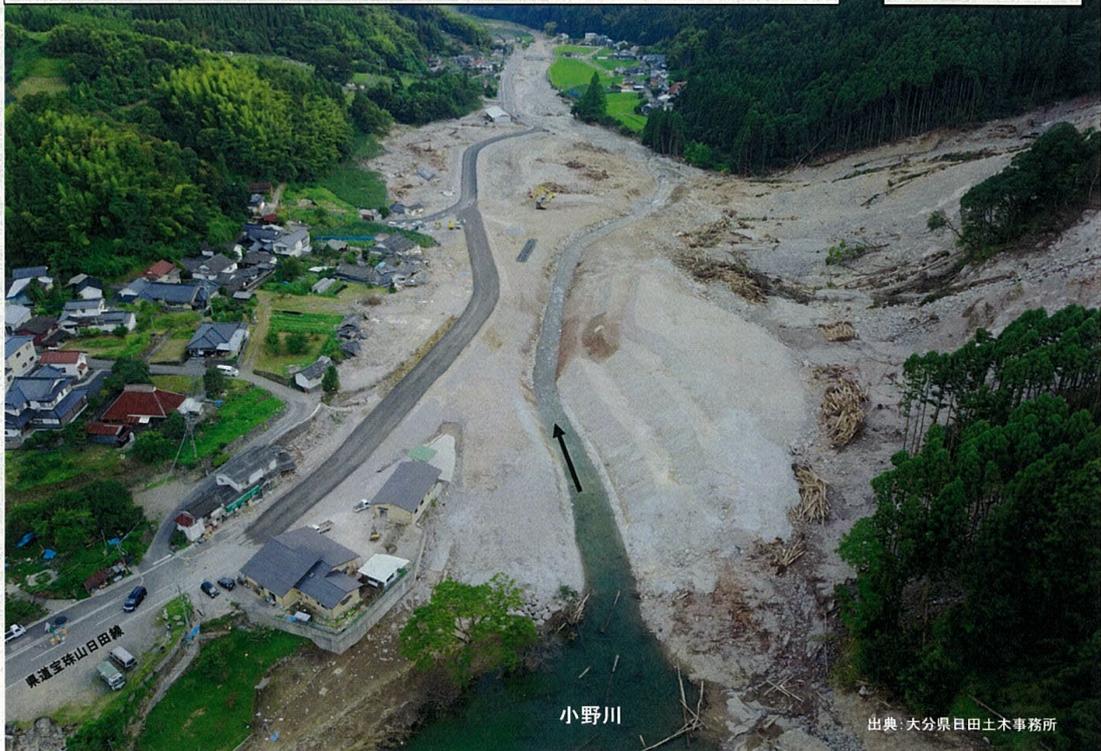
小野地区の応急復旧の状況(仮設道路、仮排水路)

平成29年8月3日撮影
(8月6日 12時開通)

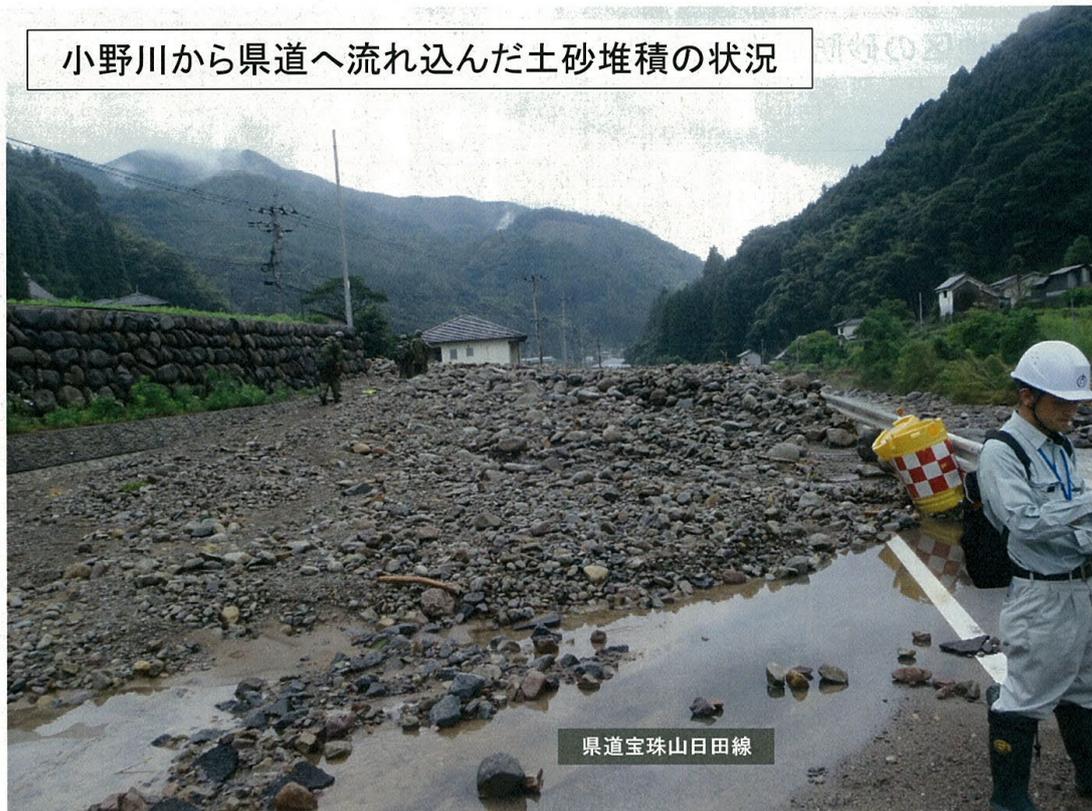
小野川から県道へ流れ込んだ土砂堆積の状況

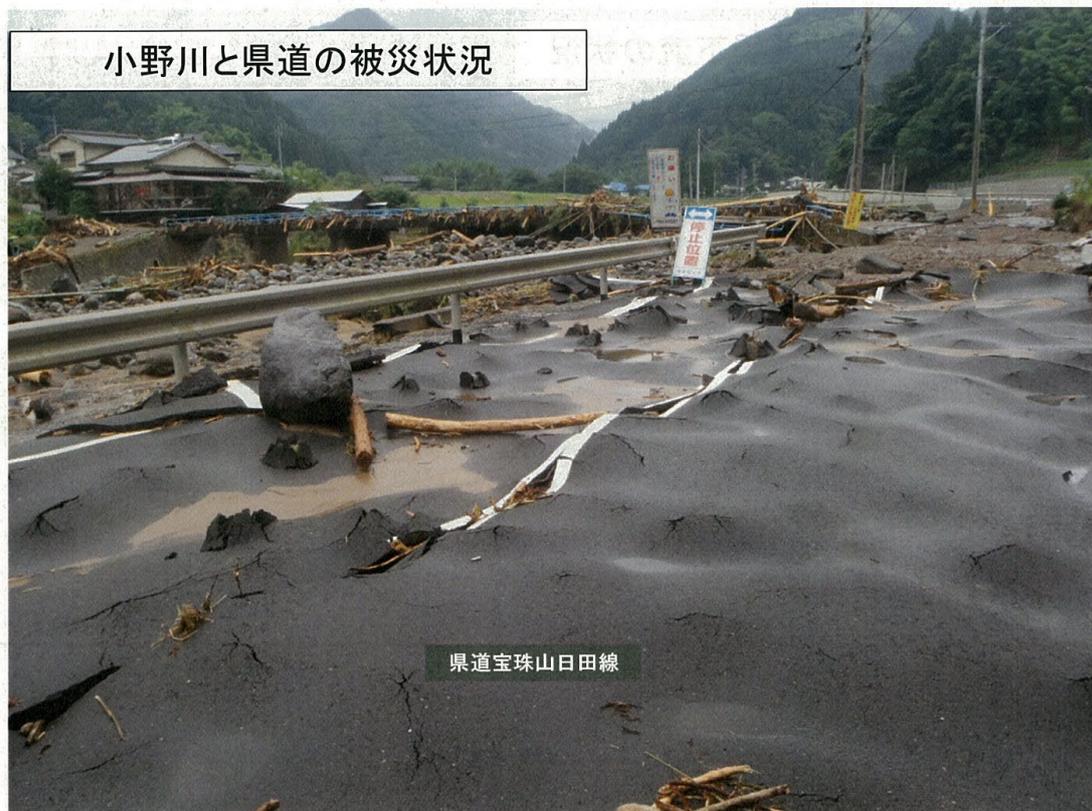
小野川と県道の被災状況

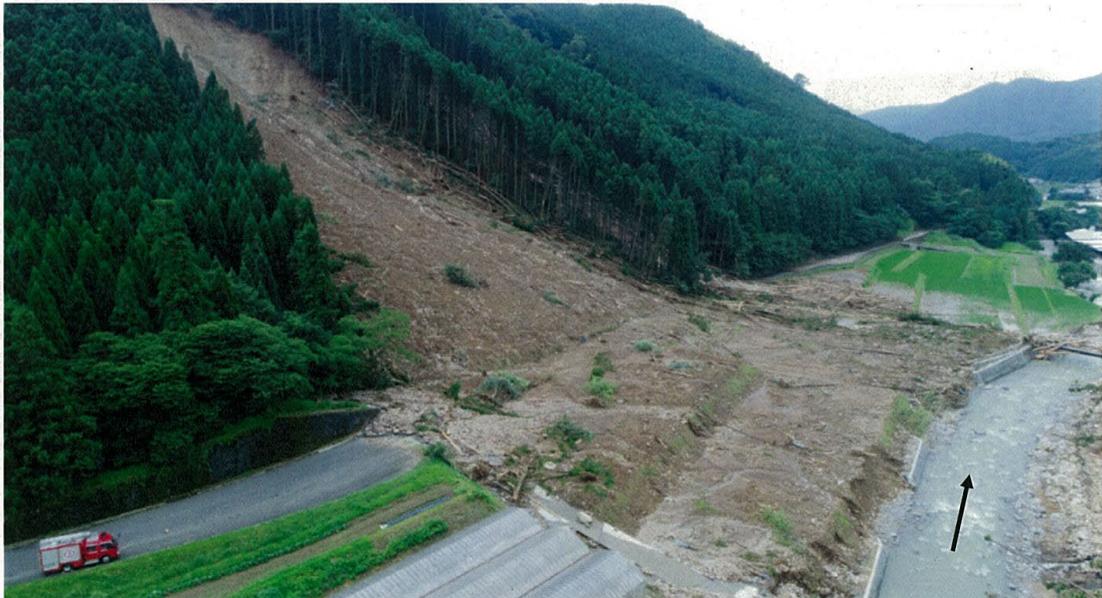
鶴河内川(山腹崩壊)

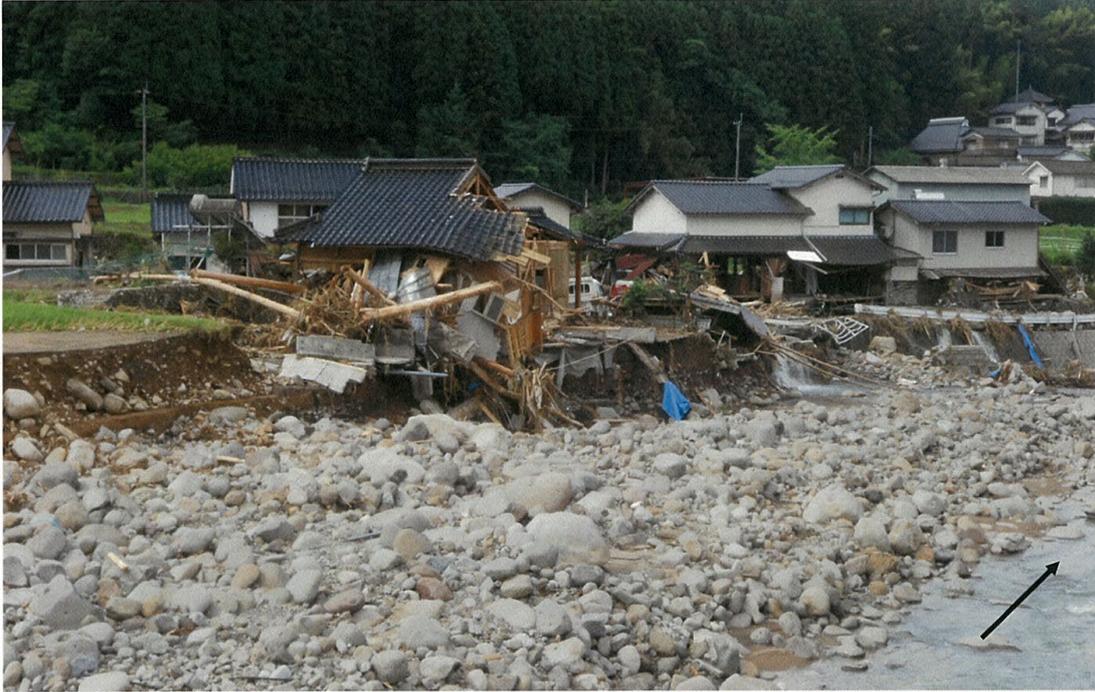
鶴河内川(家屋被災)

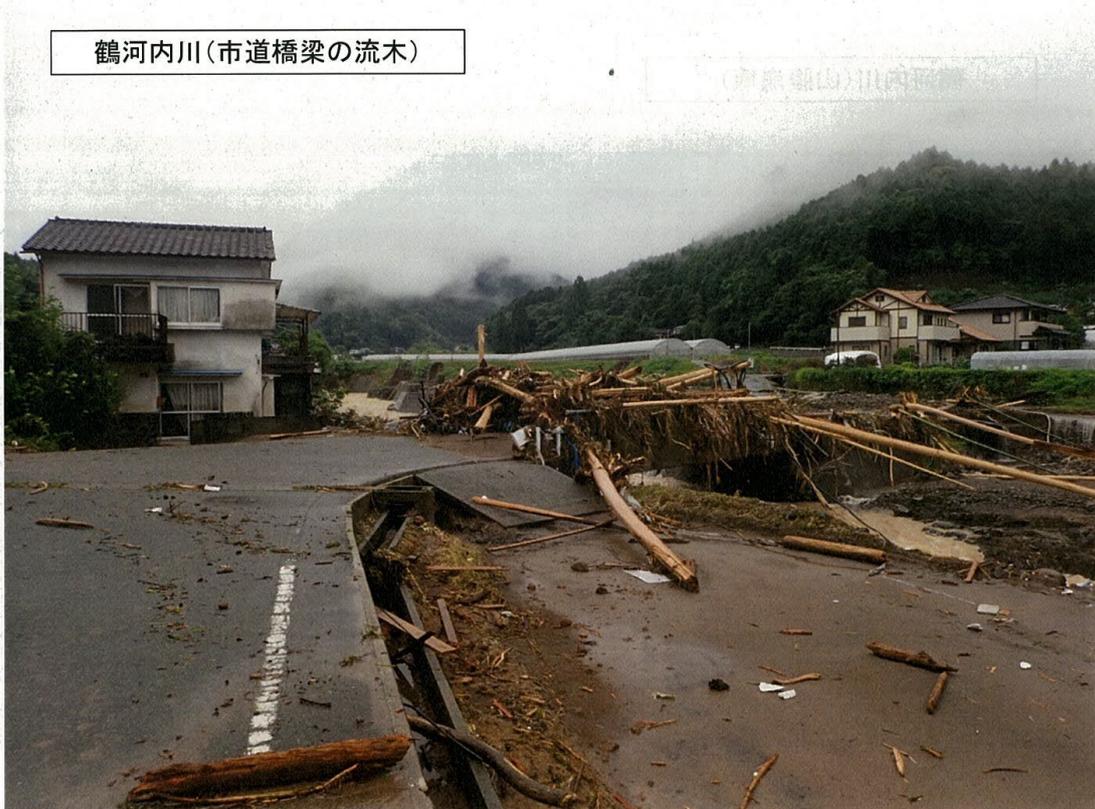
鶴河内川(市道橋梁の流木)

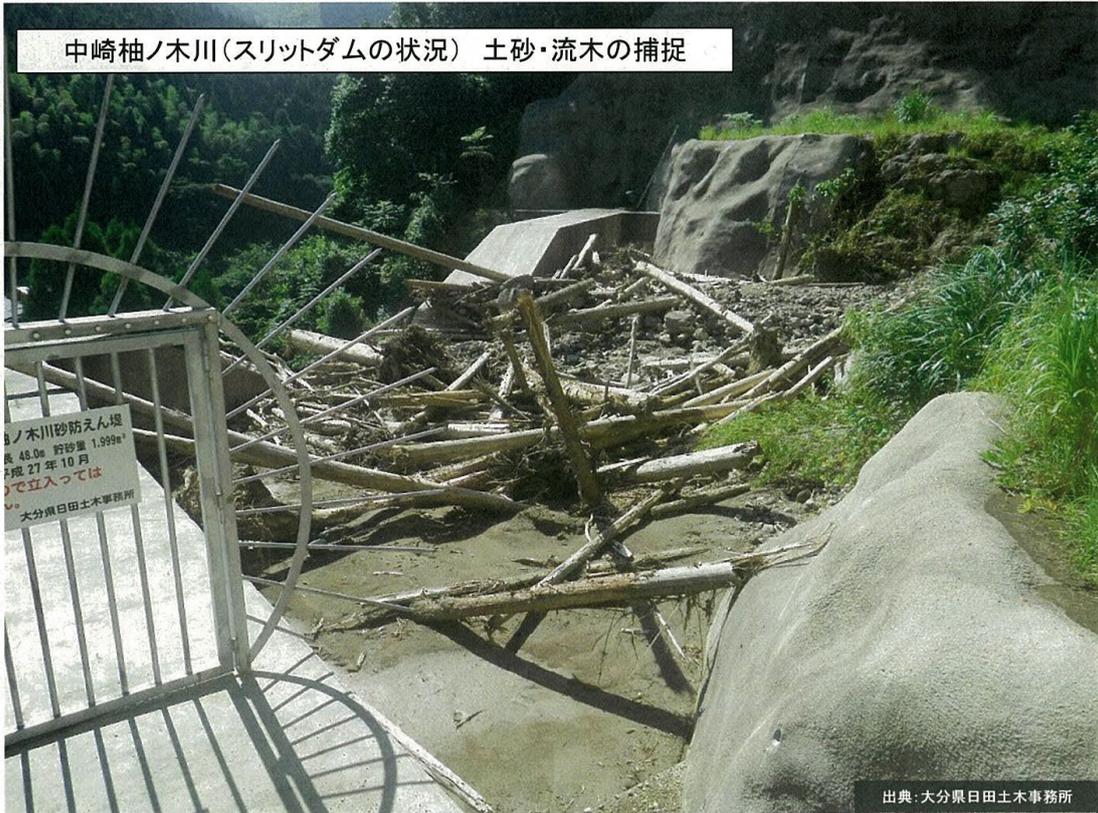
中崎柚ノ木川(スリットダム)の状況 土砂・流木の捕捉

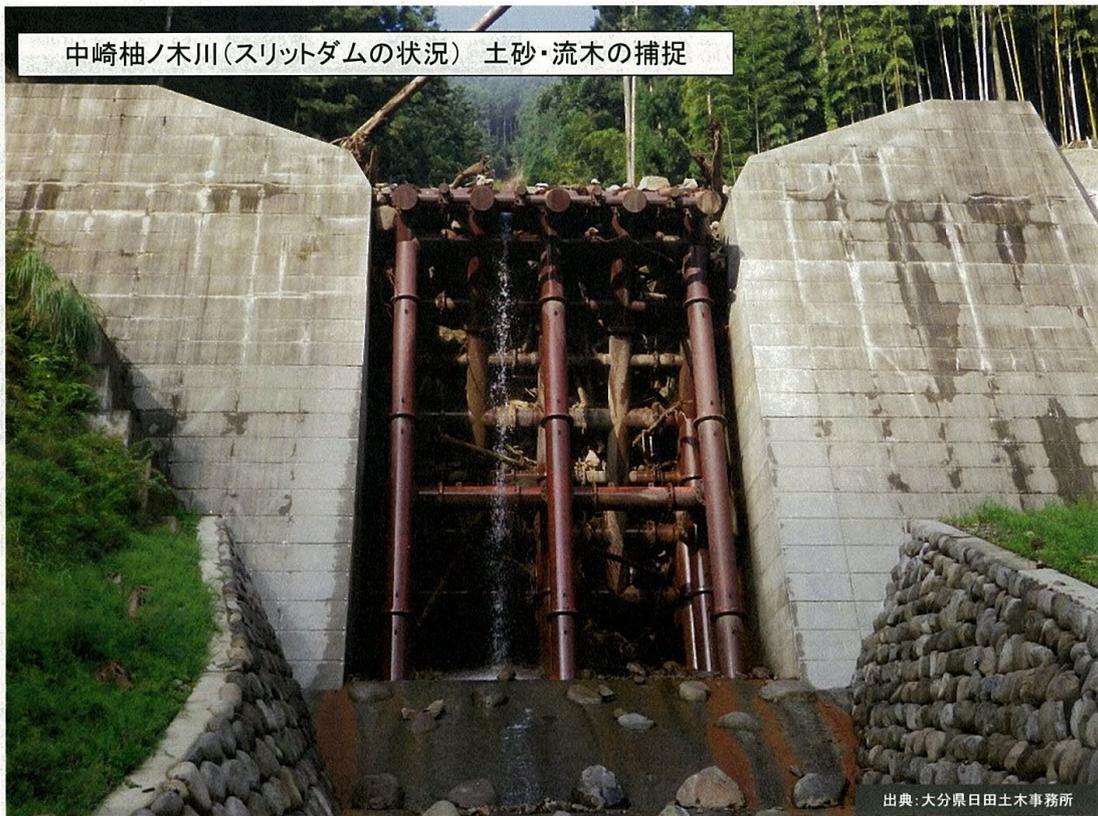
中崎柚ノ木川(スリットダム)の状況 土砂・流木の捕捉

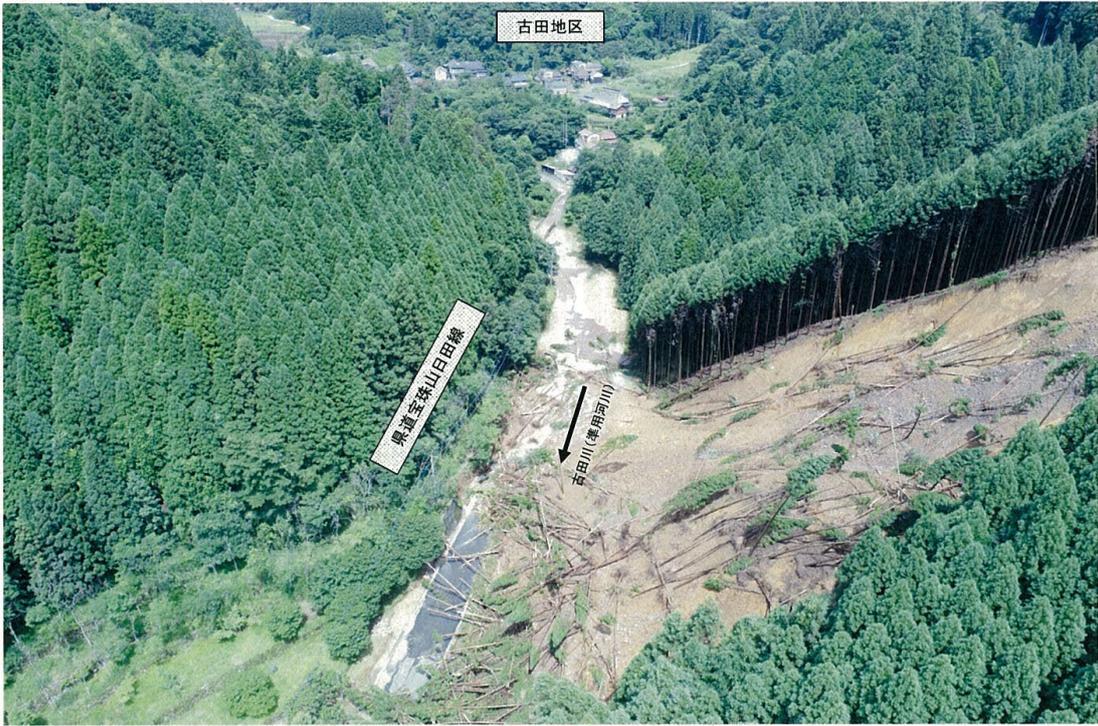
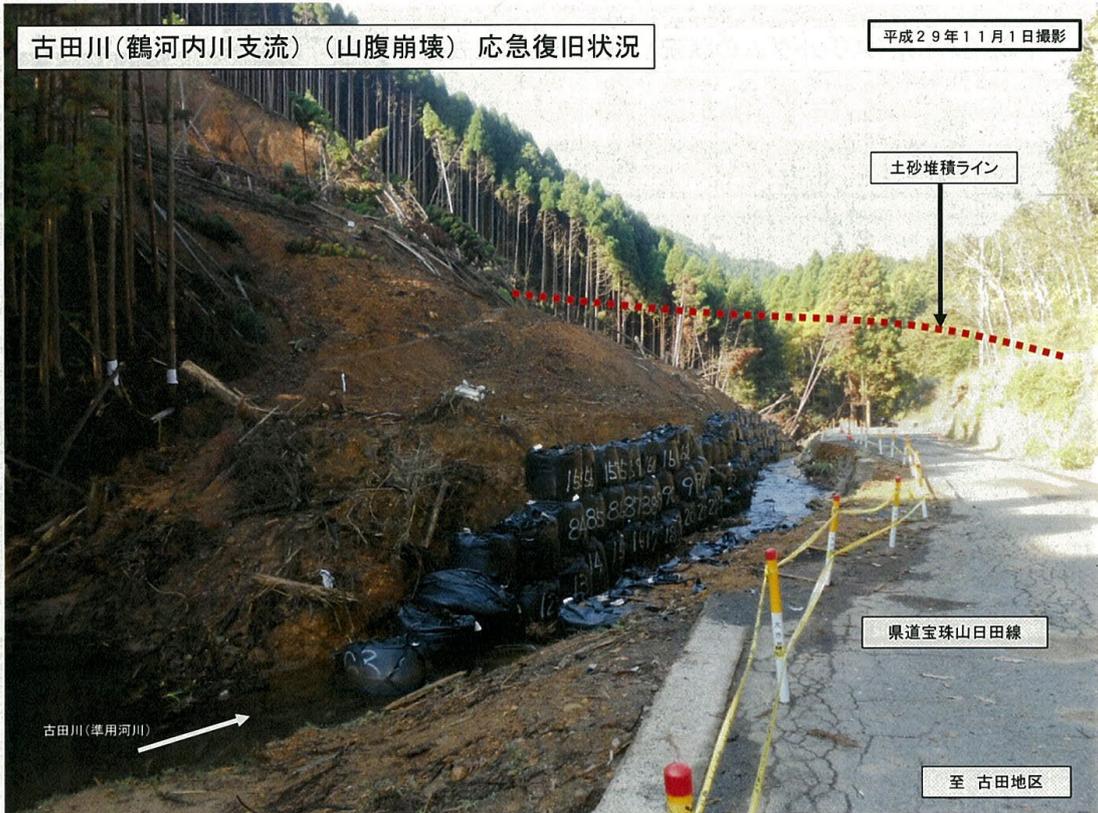
古田川(鶴河内川支流) (山腹崩壊)

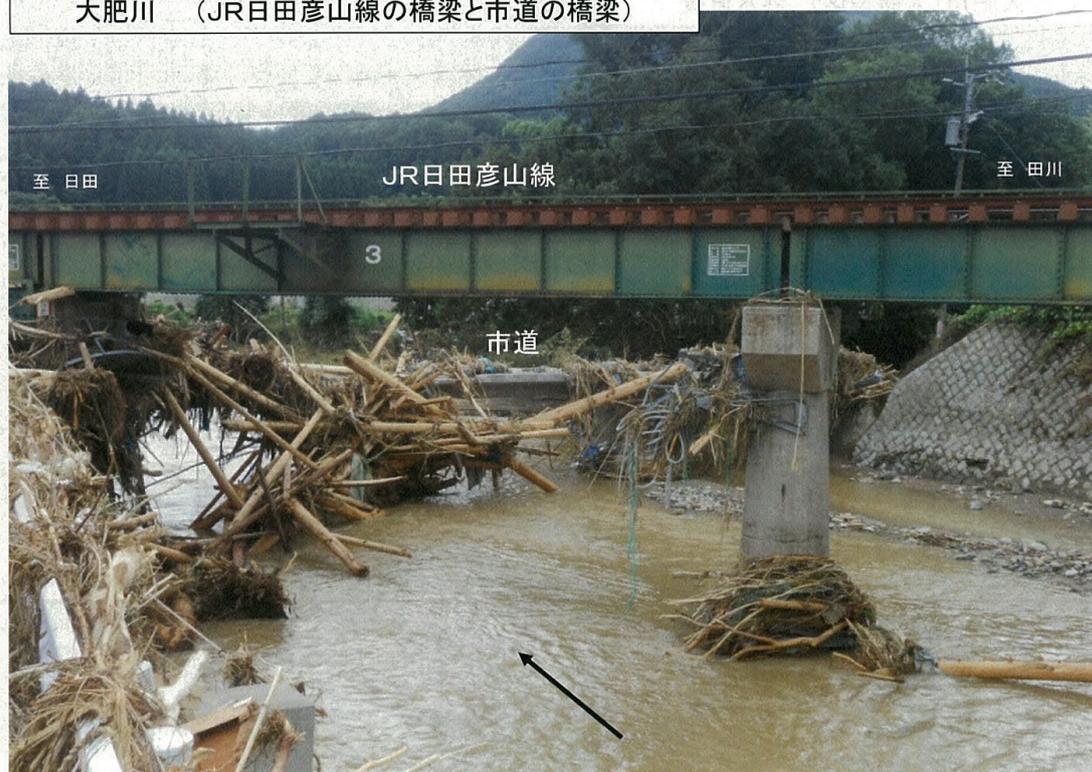
大肥川 (JR日田彦山線の橋梁と市道の橋梁)

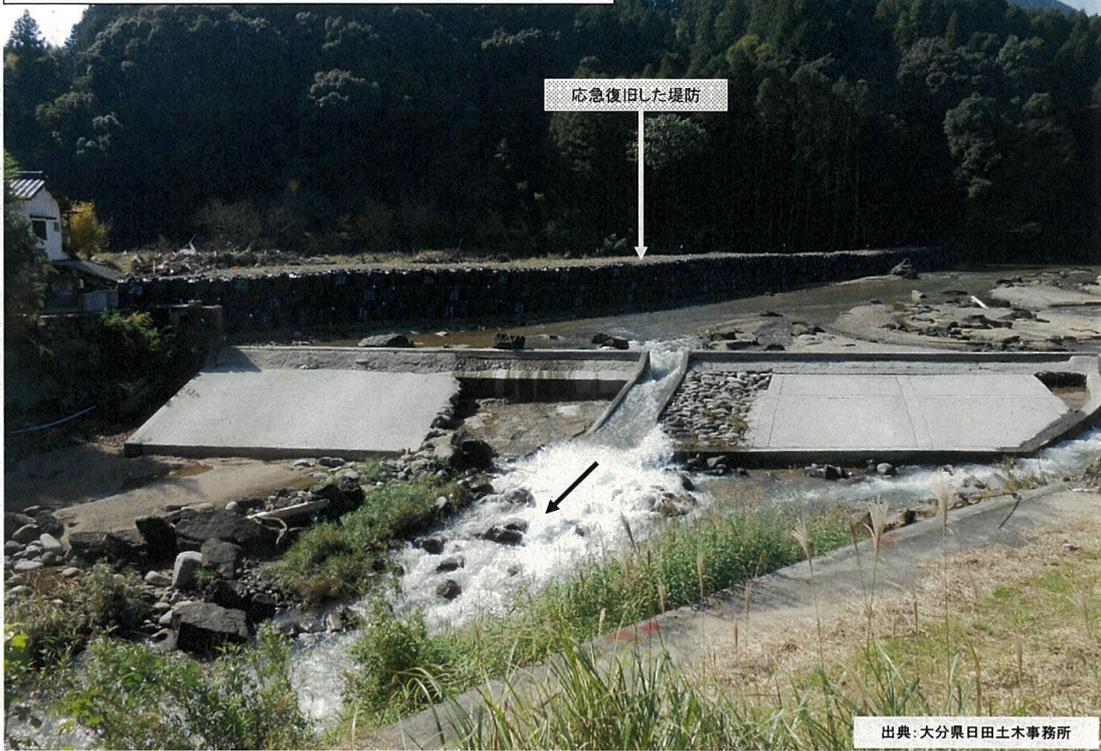
大肥川(大鶴地区) 堤防の応急復旧状況

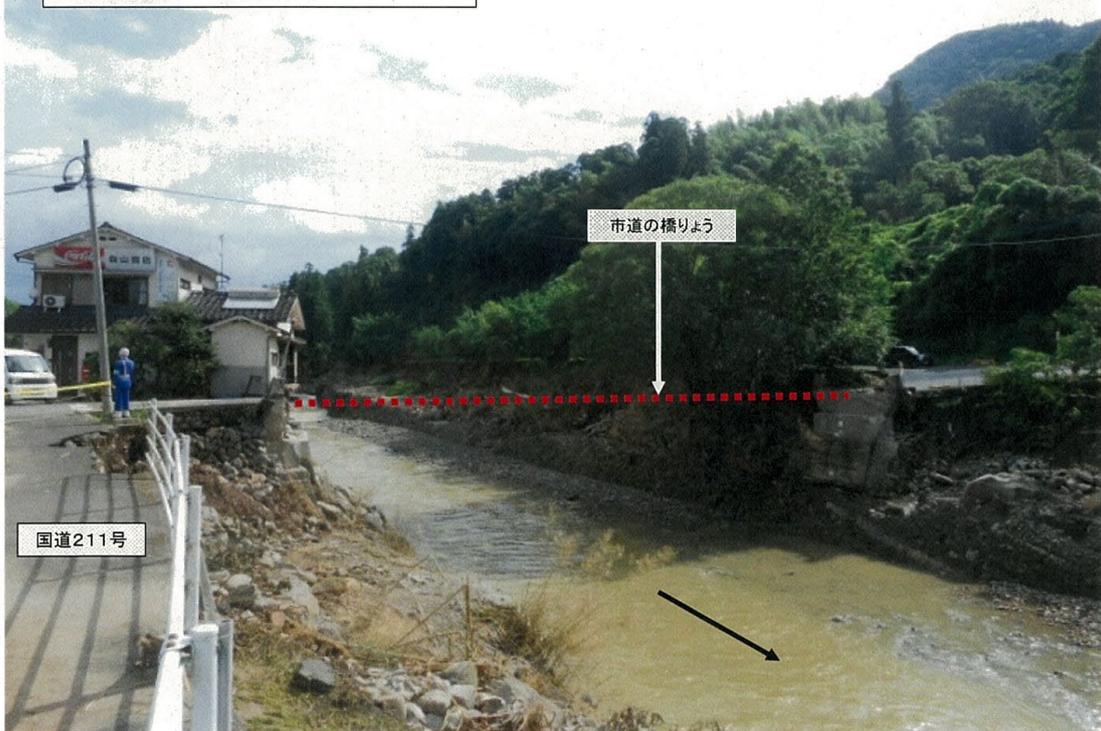
大肥川 (市道の橋梁流出)

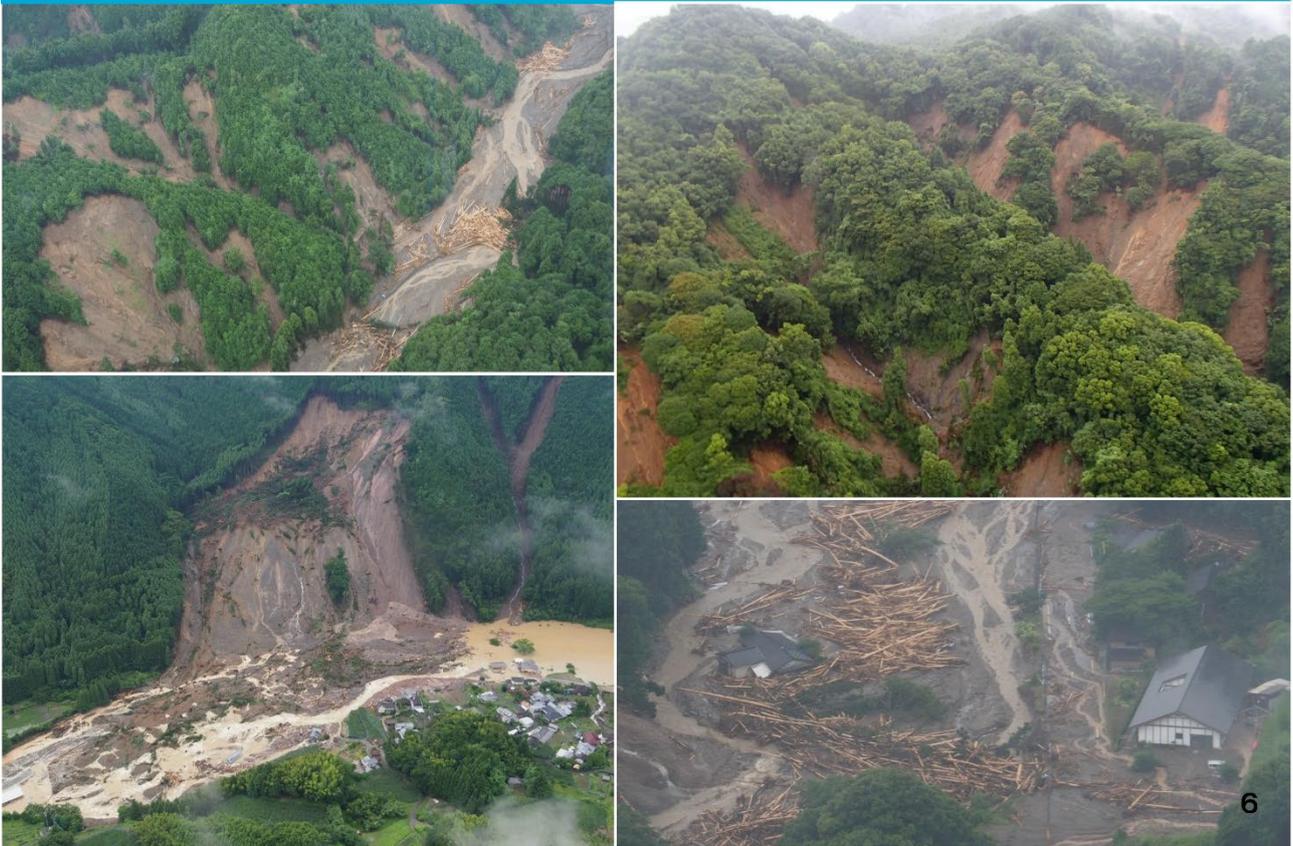
九州北部豪雨災害 山腹崩壊が多数発生

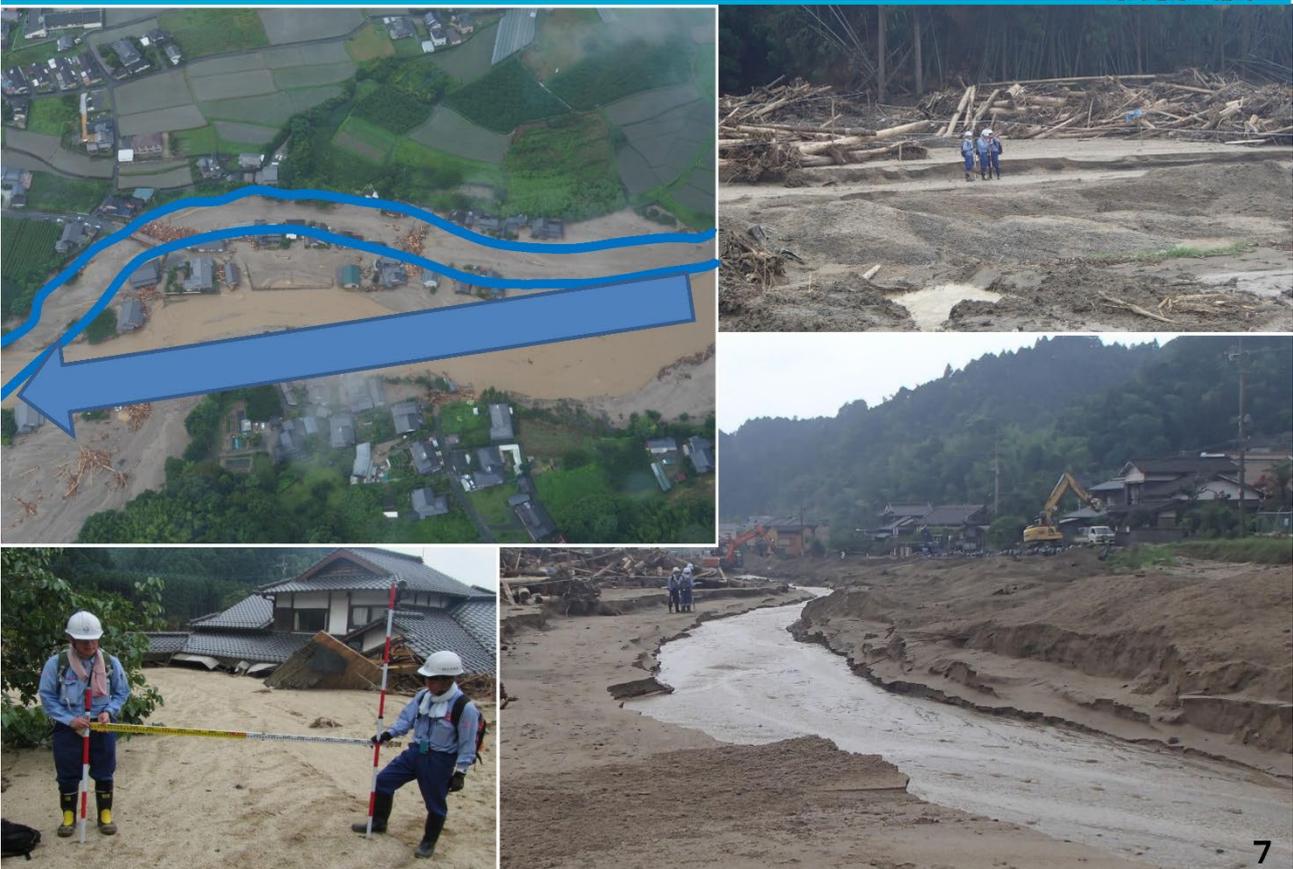
九州北部豪雨災害 赤谷川被災状況

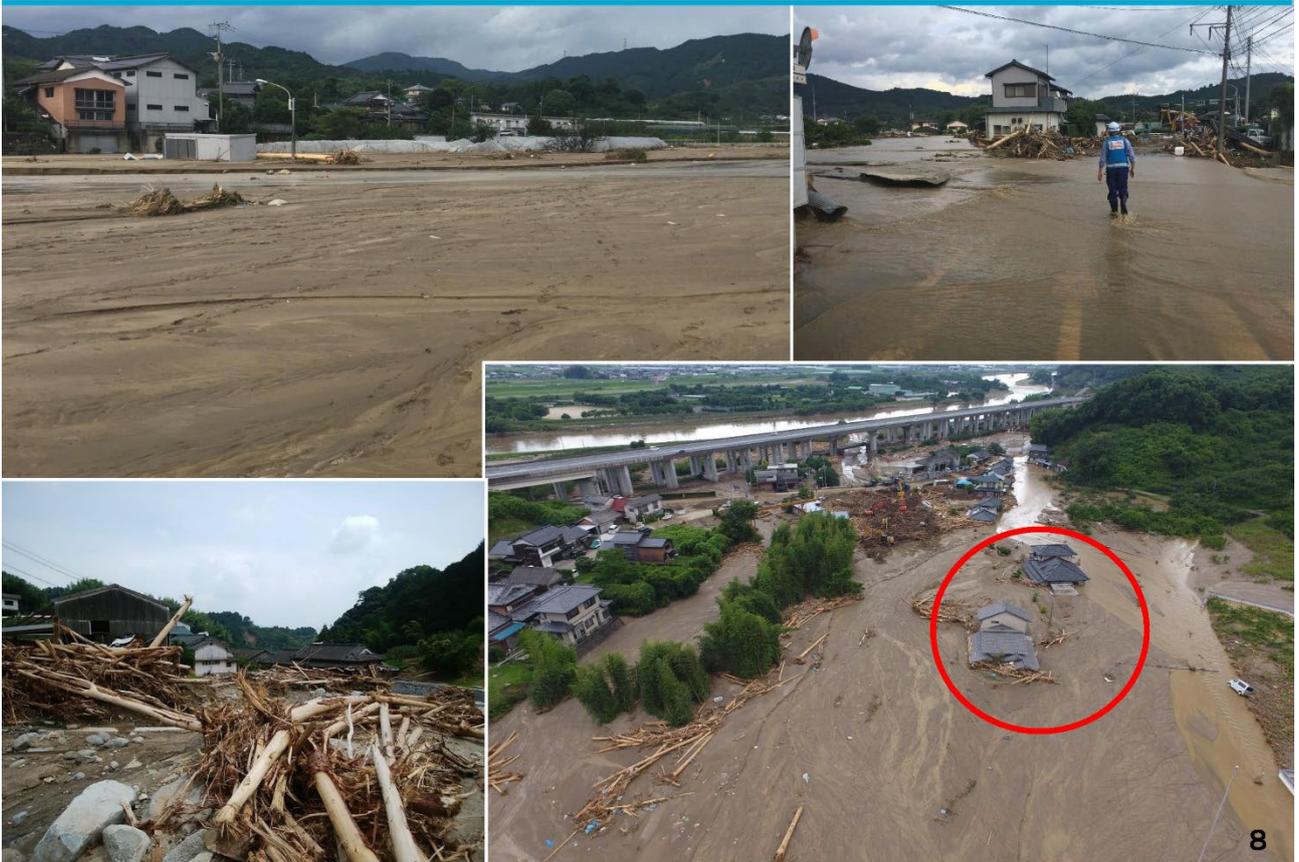
九州北部豪雨災害 北川被災状況

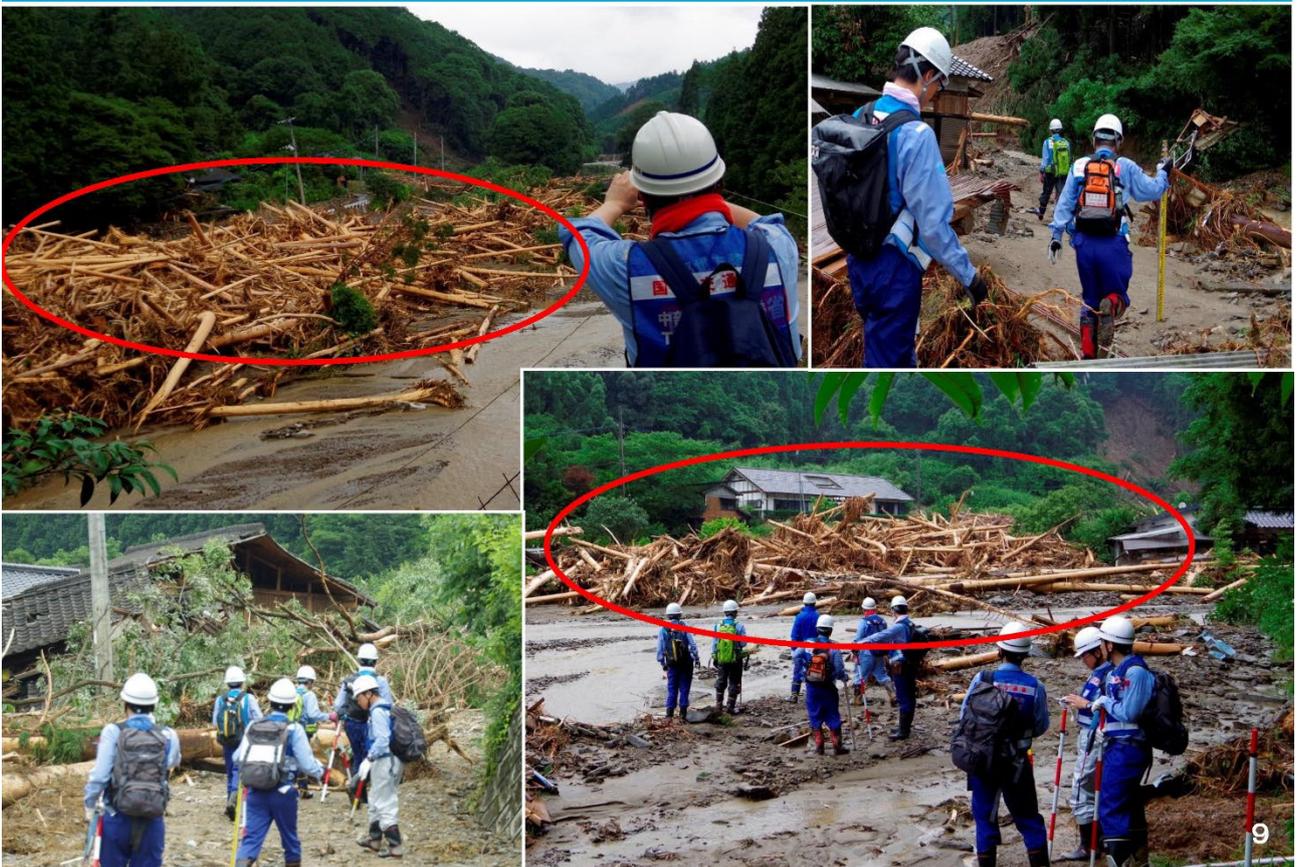
九州北部豪雨災害 奈良ヶ谷川被災状況
