災害名	日向・大隅（外所）地震	災害年月日	1662年（寛文2年）10月31日
主な被災地	宮崎県日向市・延岡市・宮崎市	災害の種類	地震・津波

マグニチュード	7.5~7.8
死者	200人

災害の概要

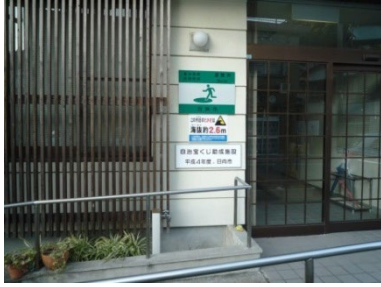
▲ 海拔表示板 (日向市細島)

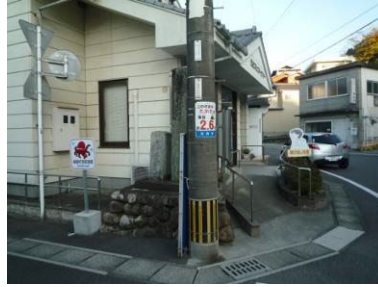
▲ 海拔表示板 (日向市細島)

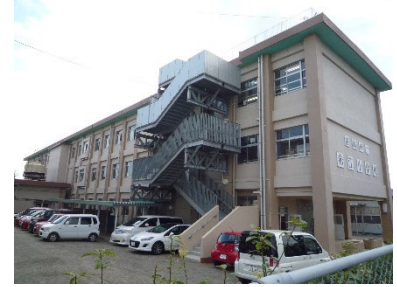
▲ 宮崎市立赤江小学校の非常階段 (宮崎市)

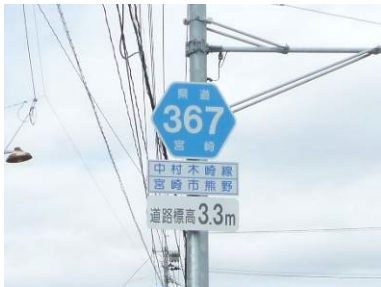
▲ 標高表示板 (宮崎市)

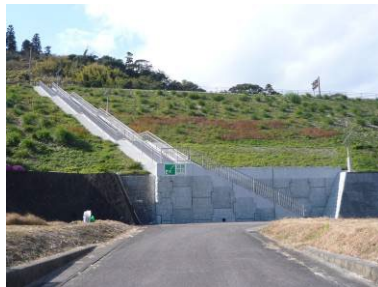
▲ 国道220号の避難階段 (宮崎市青島)

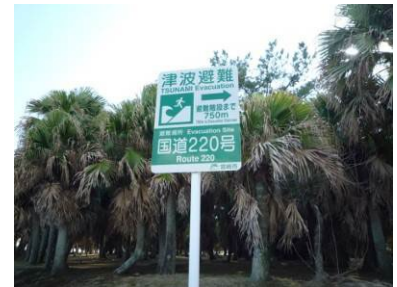
▲ 避難階段の誘導板 (宮崎市青島海岸)

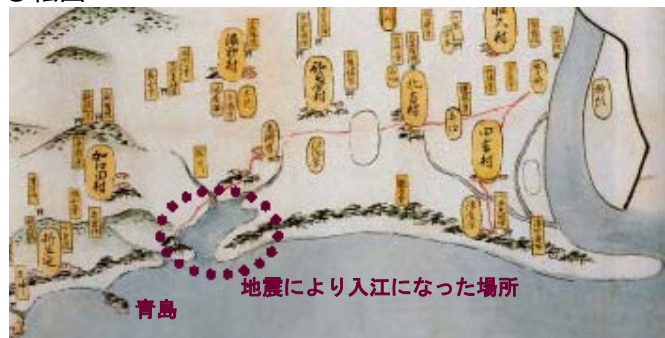
▲ 陥没して海水が流入して出来た入江の絵図
「文化七(1810)年四月公儀測量方廻浦二付下調絵図」
(日南市教育委員会蔵)

大淀川河口、清武川河口、加江田川河口など青島付近で3~4尺地盤沈下した。加江田・本郷地区の一部沿岸周囲7里35町・田畑8,500石余が殆んど海に没した。
