災害名：安政南海地震 (M8.4) の概要

【宝永・安政大地震の発生後、津波が河川を遡上：延岡市】

【津波の高さを示す細島道路元票：日向市】

【津波被害を石碑で伝える養福寺：浦代浦地区】

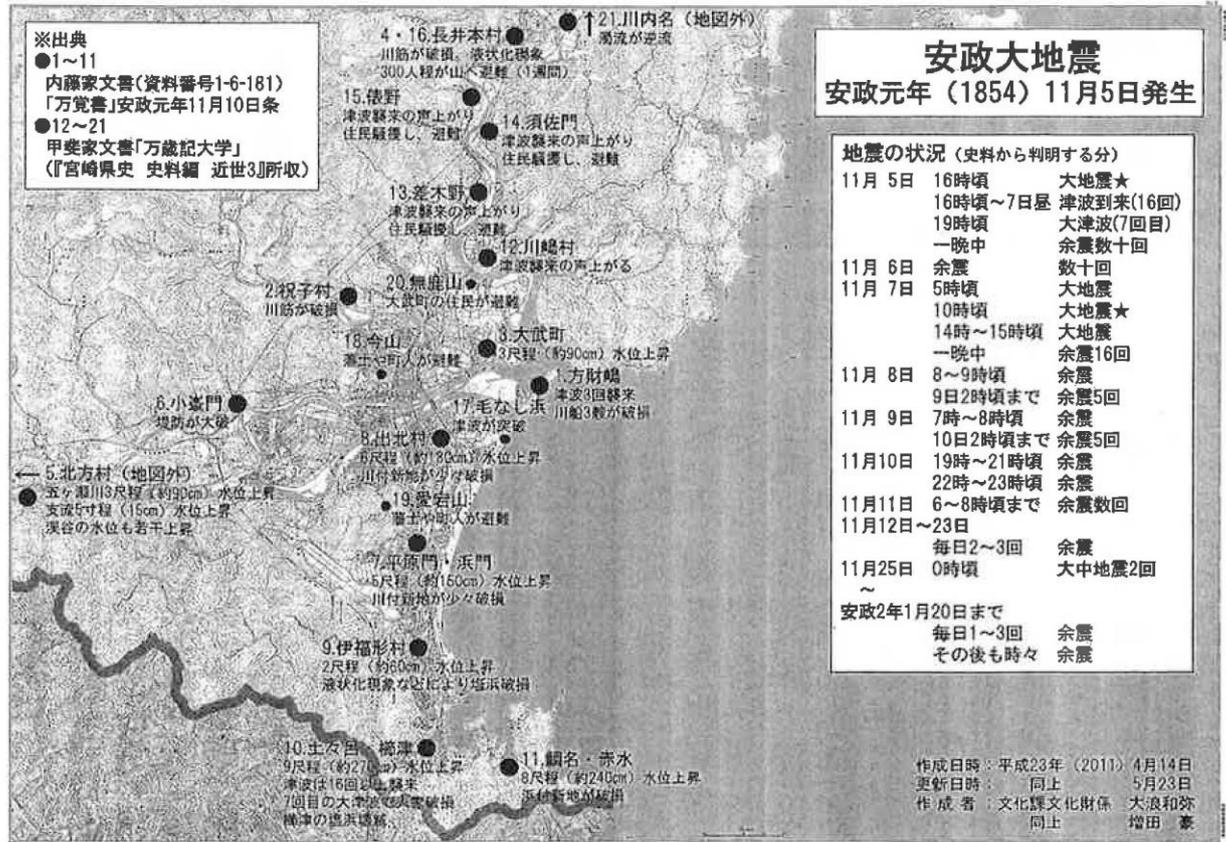
【図2】安政地震における延岡地域の被害状況

- ・安政地震（安政元年・1854年）が発生した当時の内藤家文書「万覚書」によれば、「沖合至汐高ク、昨夕度々差引有之、汐色常躰無之」という海の状態から、「最寄地高之場所」へと非難したことが伺える。
- ・櫛津・土々呂地区では、通常より約 270 c m の水位上昇が報告され、地震発生直後から津波が押し寄せ、翌日の昼までに 16 回も津波が確認されるなど具体的な津波の状況を知ることができる。
- ・また、内陸部の北川村の五ヶ瀬川筋で約 90 c m の増水が確認されており、宝永地震と同様に、津波が大きく川を遡っていたことを確認することができる。

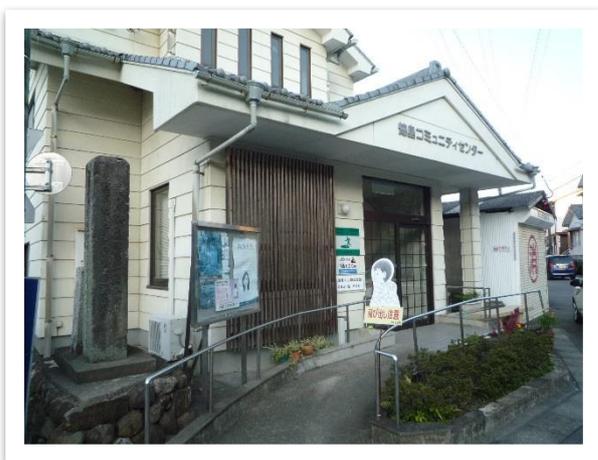
- ・宮崎県日向市は、江戸時代に天領であったこともあり、公開されている文献が少ない。
- ・そのようななか、日向市細島地区のコミュニティセンター横に建つ「細島道路元票」が津波の高さを記録している。
- ・現在の道路元標台座の高さは、安政元年（1854）11月5日に日向地方を襲った大津波の高さに合わせて作られていた元細島港役場の土台（石垣）の高さと合わせてつくられている。
- ・細島を襲った津波の高さは約1.8mあったとされる。

▲細島コミュニティセンターと道路元票

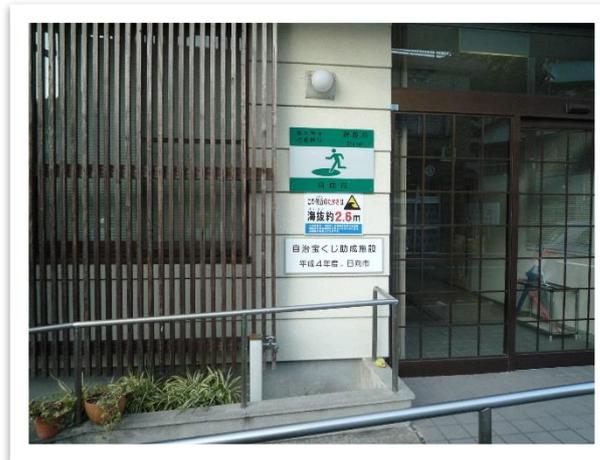
▲海拔約2.6mとの標示

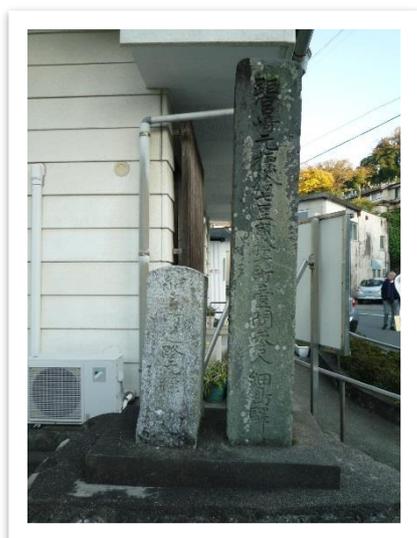
▲道路元票の全景

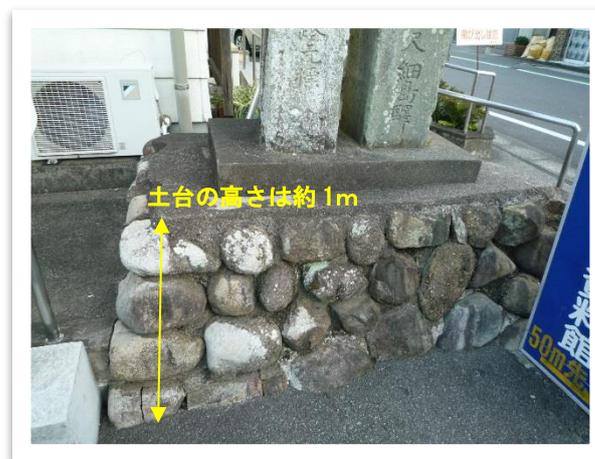
▲土台の高さまで津波が押し寄せた

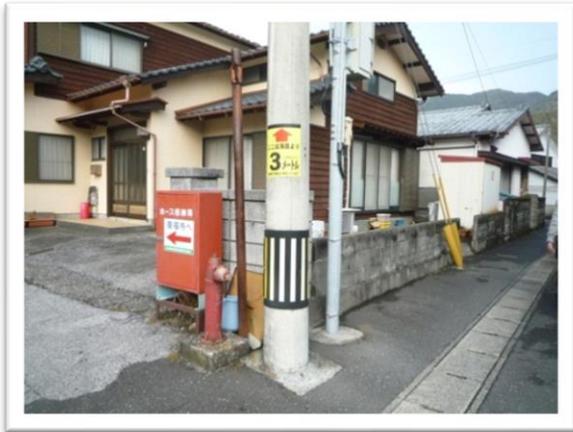
▲津波高さの標識整備状況①

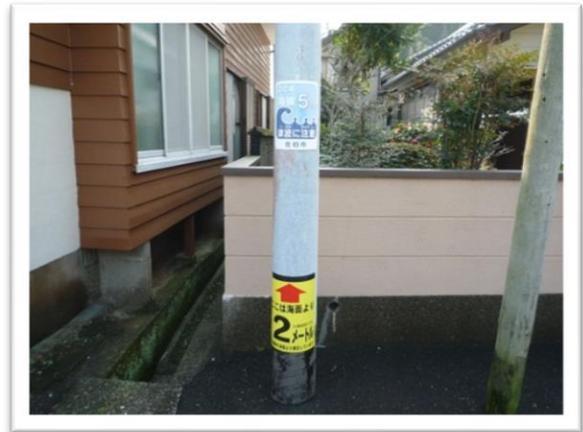
▲津波高さの標識整備状況②

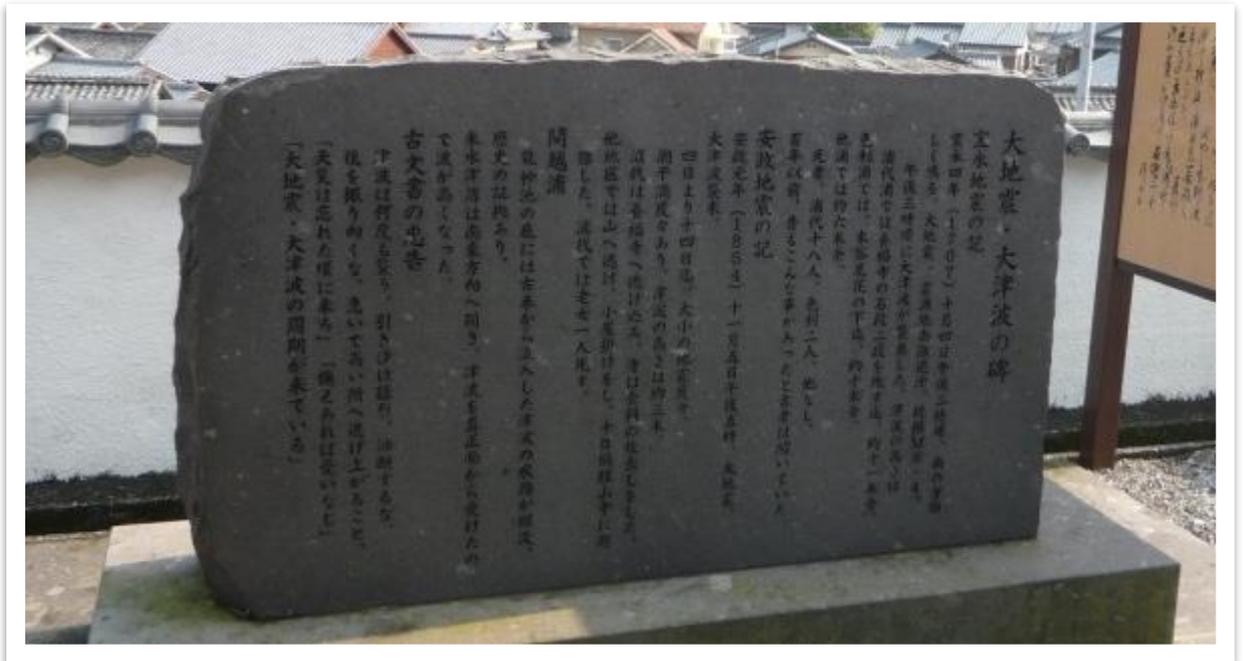
- ・大分県豊後水道沿岸地域は太平洋に面するリアス式海岸であるため、古くから津波の被害を受けてきた。その中でも宝永4年（1707年）10月28日の宝永地震、安政元年（1854年）12月24日の安政南海地震については津波に襲われたことが古文書に詳しく記されている。
- ・宝永地震は国内最大級の地震のひとつであり、東海地震と南海地震が同時に発生した。震源は紀伊半島沖の北緯33.2度、東経135.9度、マグニチュードは8.4と推定される。中部、近畿、中国、四国、九州で家屋が倒壊。津波は伊豆半島から九州まで及び、2万戸が流失、2万人が死亡したとされる。
- ・米水津湾に面した浦代浦地区には海岸から200メートルほど奥まった山腹に養福寺という古刹がある。地区に伝わる古文書「成松庄屋文書」によれば、宝永地震で「養福寺の石段を二つばかり残す」ところ（海拔高度11.5メートル）まで津波が押し寄せたと記録されている。
- ・宝永地震は国内最大級の地震のひとつであり、東海地震と南海地震が同時に発生した。震源は紀伊半島沖の北緯33.2度、東経135.9度、マグニチュードは8.6と推定される。中部、近畿、中国、四国、九州で家屋が倒壊。津波は伊豆半島から九州まで及び、2万戸が流失、潰家6万戸、4,900～2万人が死亡したとされる。・宝永地震の150年後、安政元年（1854年）には安政南海地震（推定マグニチュード8.4）が発生し、再度津波が押し寄せた。しかし、「地震あれば、必ず津波あるゆえ、気をつけよ」という古老の話を知っていたため、村人は高台へ避難し死者は老婦1名のみであった。
- ・養福寺には、平成23年3月の東日本大震災後、津波を風化させまいと「大地震・大津波の碑」が建てられている。石碑には成松庄屋文書の文面と共に「津波は何度も襲う、引き汐は猛烈、油断するな」と古文書の忠告が刻まれている。

▲境内に整備された石碑
