年号：1965 年

月日：6 月 26 日～7 月 6 日

災害名：梅雨前線による大雨（昭和 40 年 7 月洪水）の概要

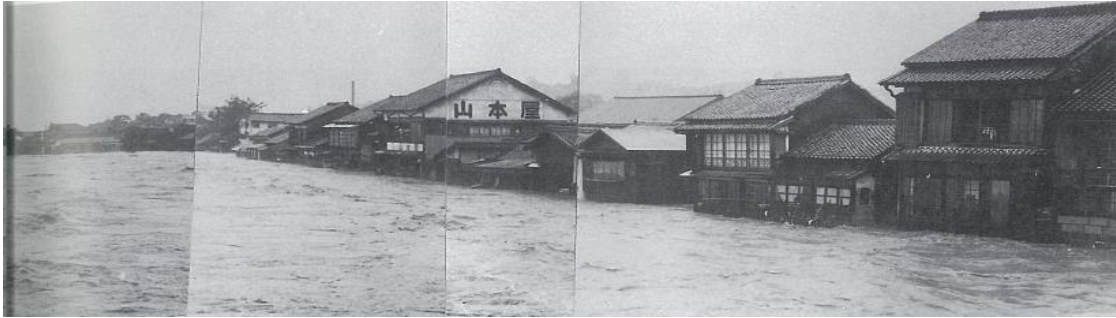
▲人吉大橋九日町下流

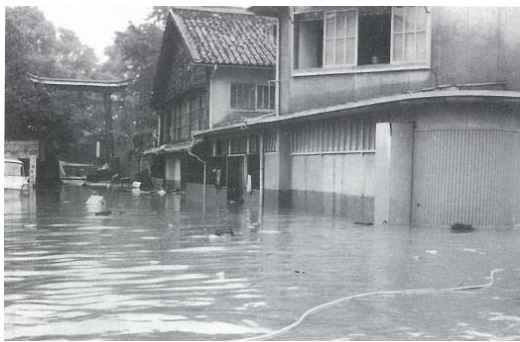
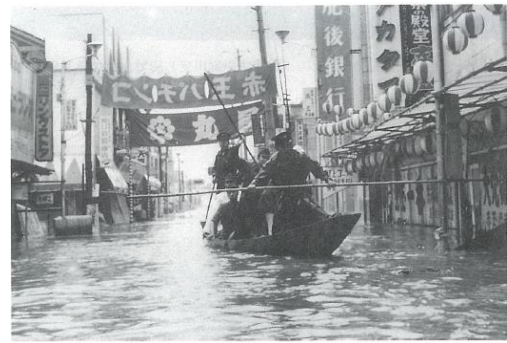
▲最も被害が大きかった人吉市内

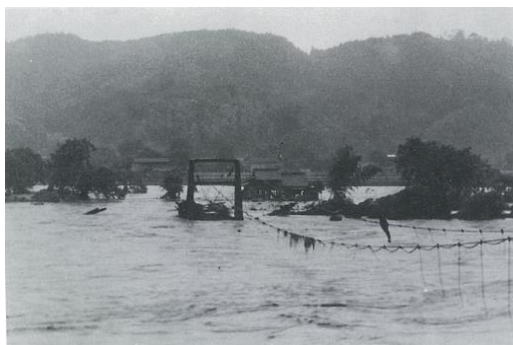
▲天狗橋（人吉市大柿町）

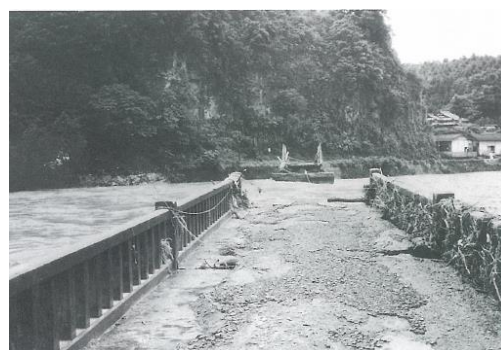
▲西瀬橋（人吉市）
